葦山反射炉維持管理事業における調査報告 その2 煙突内部の温湿度計測

葦山反射炉 近代化産業遺産 世界遺産
煉瓦 温湿度

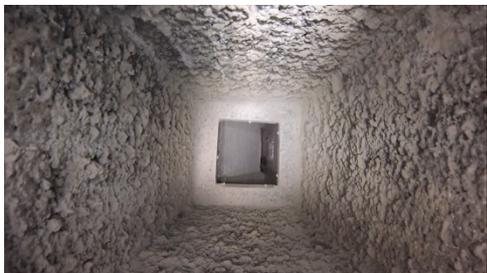
拙稿¹⁾では平成 27 年度葦山反射炉維持管理事業においてこれまで網羅的に実施されることのなかった葦山反射炉内外の煉瓦画像記録調査について報告を行った。本稿²⁾は、画像記録調査の際に煙突内部に設置した温湿度計の計測結果について報告するものである。葦山反射炉の煙突は昭和 60-63 年に実施された保存修理工事の際に亀裂の補修や一部積み直しが行われて以来、銅板製の天蓋が閉じられ平成 27 年まで開けられることはなかった。そのため煙突内部の環境については把握することが出来ず、煉瓦への影響も不明であった。内部の状態については記録調査における画像判断では大きな損傷や劣化は見られないことは確認したが、今後の保存維持管理において内部の状態をどのように維持していくかは一つの課題と言えよう。また煙突内部には煉瓦のみならず学術的に貴重とされる葦山反射炉操業時に発生したと思われる溶融物が付着しており、下部ほど量が多く且つガラス質の性状を示している。これらも当然ながら保存の対象であることから、温湿度の状態や付着物の物性によっては改善のための対策が求められる。本事業における温湿度計測はこのような経緯から始まり、まずは基礎的なデータの収集を目的として通年以上の温湿度データの収集を行った。

図1 葦山反射炉煙突内部下位に付着する溶融物

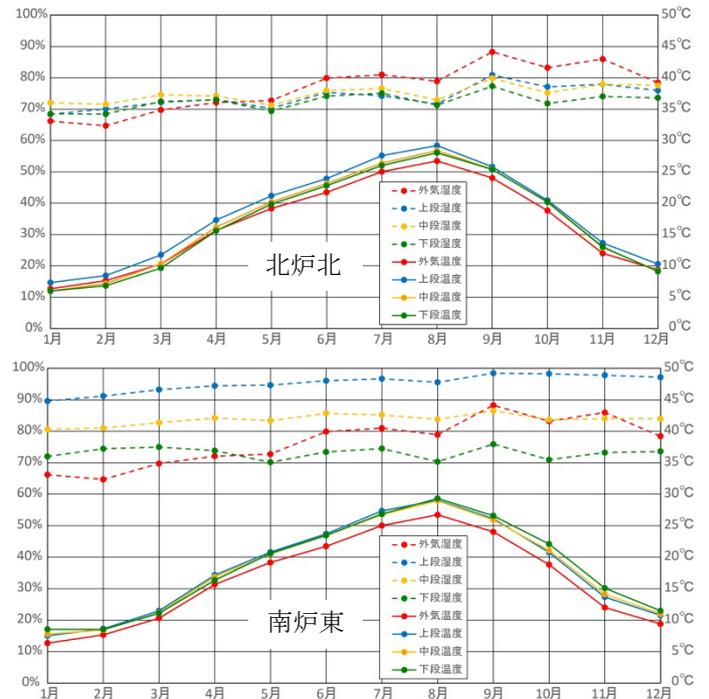
図 3 温湿度の月別平均値グラフ

まず温度については、北炉北と南炉東に有意な差は見当たらず、いずれの高さにおいても外気温度の $-1\sim+3^{\circ}\text{C}$ 辺りを推移しており、ほぼ追従している値を示している。

これに対して湿度は北炉北と南炉東で傾向が異なる。北炉北においては、温度と同様に湿度も外気に追従をしており、6 月から 11 月にかけて数%程度外気湿度より低

い値を示すものの、全体的な傾向は大きく変わらない。高さ方向での違いについてはいずれも 70%前後から 80%程度を推移しており、有意な差は認められない。対して南炉東の湿度は、外気湿度の変化の影響が北炉北に比べて小さく、高さ方向での湿度の差が顕著である。いずれも年間を通じて 10%以下の変化に留まり、上段は年間を通じて 90%を下回ることとはなく、下方に行くに従って 10~15%程度ずつ下がる結果となった。また全データからの最高最低平均値を示した表 1 によると南炉東上段の最低湿度は 78%、平均湿度は 95%であり、ほぼ確実に結露が発生していると思われる。

北炉の煙突内部は外気の温湿度両方に追従しており外気との循環が発生していると考えられるため、天蓋もしくは壁体の何処かに外気と通じる穴があると推測できる。煙突最下部には「岬」と呼ばれる炉内と通じている僅かな隙間はあるが、これは南炉でも同条件であるためこのみで空気の循環が発生しているとは考え難い。なお、北炉は昭和 5 年発生の北伊豆地震によって両煙突とも最上段が崩落している。その後昭和 32 年の工事において軽量コンクリートブロック積⁵⁾で修復され、昭和 60 年からの工事において煉瓦積へと復元がなされている。検証には更なる実験観測が必要となるため現時点では推測の域を出ないが地震被害、亀裂補修の不足、経年劣化等により外気と通じるルートが発生した可能性も考えられる。

本稿で行った考察はあくまでも計測結果に基づくものであり、煉瓦及び付着物の物性までは考慮していない。結露が発生していることは間違いないと思われるが、北炉と南炉では外気の影響の度合いが異なるため、今後はその要因を探り内部環境を適切な状態で安定化させる方法を模索しつつ、保存対象への影響の調査及びその対策の検討を行う必要があるように思われる。また、昭和 63 年の修理工事における煉瓦物性試験結果⁶⁾によると、葦山反射炉の煉瓦の吸水率は 20%を超えているものが多い⁷⁾。JIS R1250 において煉瓦の吸水率は 15%以下とされており、現在の基準からすればやや高い数値といえるだろう。外気の最低気温は-4.1℃、煙突内の最低気温は 1.1℃と凍結融解の危険性もあることから今後の検討が期待される。
