# 葦山反射炉維持管理事業における光学的計測技術の活用

○味岡 収\*1 渡邊 弘行\*2

キーワード：葦山反射炉 維持管理 光学的計測 SfM レーザースキャナ

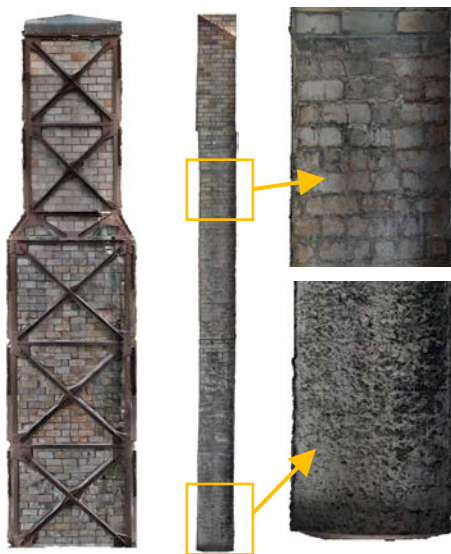
図9 オルソ画像 (左: 股部, 右: 内部壁面)

これをクレーン車で毎秒3cmの速度で下ろしながら3秒に1回の間隔で撮影を行った。撮影画像は図8上下左右ともにラップをした連続画像で1壁面につき約1000枚程度となった。これを元に多視点画像解析を行い、図9のようなオルソ画像を作成した。股部についても内部と同様の検討過程を経て治具を作成し、撮影・解析を実施、図のようなオルソ画像を得た。

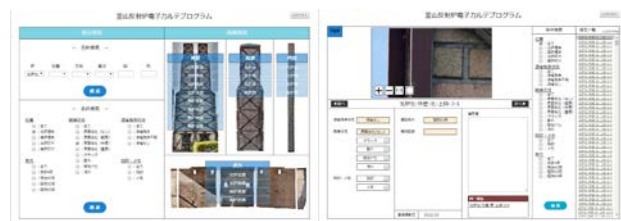
図10 電子カルテの Web ページ

この電子カルテには識別番号の割り振られた2万枚余りの煉瓦それぞれの拡大画像と共に、「位置」「劣化」「漆喰」「クラック」「割れ」「目地やせ」「汚れ」「刻印」「メモ書き」の有無や程度が紐付けられており個々の煉瓦の状況を把握することが出来る。また、データベースにアクセスして各項目に関する検索や抽出機能も有し、今後実施される補修設計の支援をすると共に将来を見据えた維持管理の初期データとしても活用でき、今後の継続的なデータの蓄積が期待される。

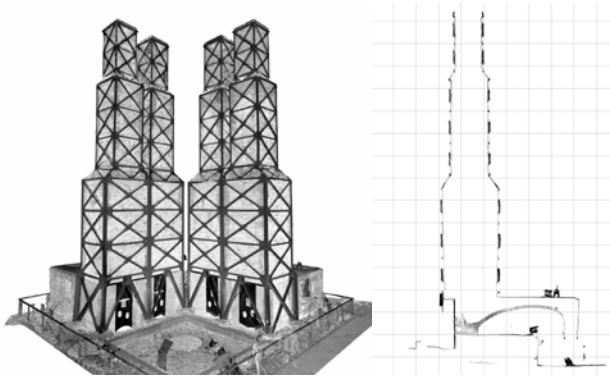
図 12 スキャニング結果および任意断面

韮山反射炉は現在、創業当時には存在していなかった補強鉄骨に覆われている。これは昭和5年の伊豆地震で大きな被害を被った反射炉の補修として昭和32年工事に初めて取り付けられたもので前回工事において更新がなされている。現在、この補強鉄骨を含めた韮山反射炉全体の耐震性について大きな問題はないとされているが今後の長期的な維持管理の観点からは煉瓦の劣化状況同様に反射炉全体の形状のモニタリングを行っていくことは必要と思われる。平成24年度に実施された調査の際には3Dレーザースキャナを用いて伊豆石で構築された炉体の内外を含む反射炉全体の詳細な3次元形状を取得した。これをもとに図面作成を行った他、部分的に断面形状を抽出しその形状を把握した。目視観察の通り、部分的な倒れや捻じれ、煉瓦の孕み出しが確認された。今後の経年変化及び地震に対するリスクの観点からも今後も定期的にデータを取得

し、微細な変化を見逃さないよう観察を行っていくべきであろう。

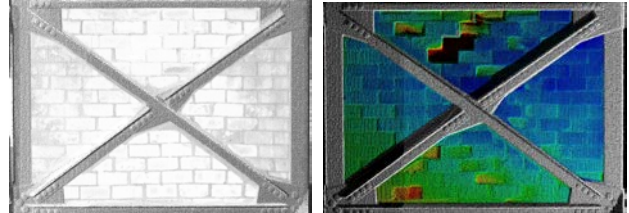
図 13 煉瓦の凹凸解析

本稿では、葦山反射炉の維持管理を目的とした光学的計測技術を用いた一連の取り組みについて報告を行った。文化財の維持管理のプロセスには概念的な要求事項はあるにせよ、具体的な調査項目や方法およびそれらを踏まえた設計・補修方針については個々の文化財の特徴や価値基準を踏まえた上の議論がなされるため、時間的にも予算的にも限りがある中で効率的かつ効果的な手法が求められる。筆者らは平成 24 年度からこのプロジェクトに取り組んでいるが、その時々に必要なデータをその時代の先端の技術を用いて取得してきた。それらは従来の調査手法と比較して客観性が高く信頼のおける成果を得られるとともに、デジタルデータである利点として、他の解析にも上手く流用出来る点にある。例えばレーザースキャナで使用した点群データは、全体形状の把握を目的としていたが、現在このデータを再活用して個別の煉瓦の凹凸を数値的に解析し表示をしようという試みも検討されている。筆者らが葦山反射炉に携わった 5 年の間にも多視点画像解析のように
