韮山反射炉維持管理事業での煙突壁面の外観画像調査

(株)計測リサーチコンサルタント 正会員 渡邉 弘行

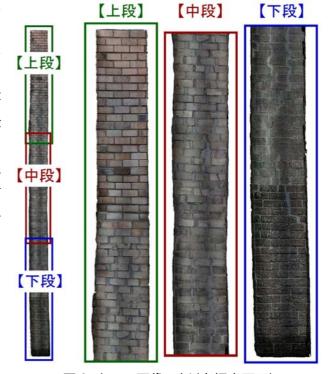
図8 オルソ画像の例(南炉東西面)

煙突内壁を対象にした外観画像調査は平成27年度に実 施した. 調査方針は外壁と同様であり高解像度画像モデル を利用した調査である. 反射炉の高さは約15.7mであり煙 突内壁は一辺 68cm 程度の矩形空間である. 内壁の近接画像 を取得するには煙突の上部開口からこの矩形空間に写真撮 影用機材を挿入する必要がある.機材の挿入や移動にはク レーンを利用することとし図6に示すような機材を製作し た. これは鋼材フレームとアジャスター等を組み合わせた 構造枠に撮影用カメラ3台とLEDライト4台を搭載したも のである. 撮影はカメラのインターバル撮影機能を利用し 機材を慎重かつ丁寧に煙突内を往復移動させて行った. カ メラのレンズは焦点距離12mmであり3台で画像合成に必要 なラップを十分に確保できる. 撮影状況を図7に示す. 撮 影は1壁面毎に実施し合計で16回の撮影となり1壁面あた り 1,000 枚程度の枚数となった. 撮影した画像は SFM 画像 解析を利用して1壁面毎のオルソ画像としてまとめた. オ ルソ画像の例を図8に示す.内壁では高さ方向で煉瓦の外 観に相違が認められる.
