葦山反射炉 近代化産業遺産 世界遺産
煉瓦 レーザースキャナ 表面劣化

1.はじめに

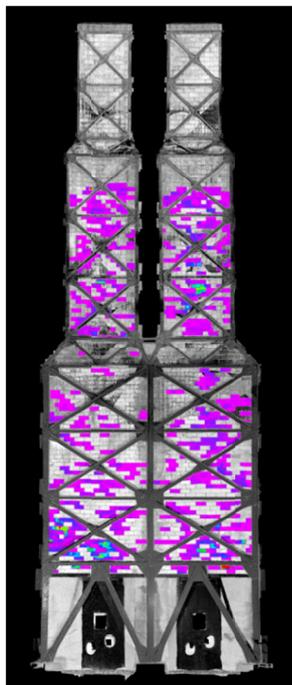
図 1.凹凸評価図

2 段階に分けた理由は、葦山反射炉の外壁の各面は部分的に孕み出しや捻れが発生しているため煉瓦は一様な面上に配置されているわけではなく不陸状況を確認する必要があるためと、表面劣化の進行深さを定量化するにあたって壁面全体を共通の基準面からの離隔を元に解析することは出来なかったためである。凹凸評価画像は、周囲の煉瓦の健全部数点からの奥行方向の距離を計算しており、0mm から 100mm 以上までを 10mm ピッチで色分けをしている（図 1）。外壁面の煉瓦数と解析対象となった煉瓦数は表 1 の通りである。

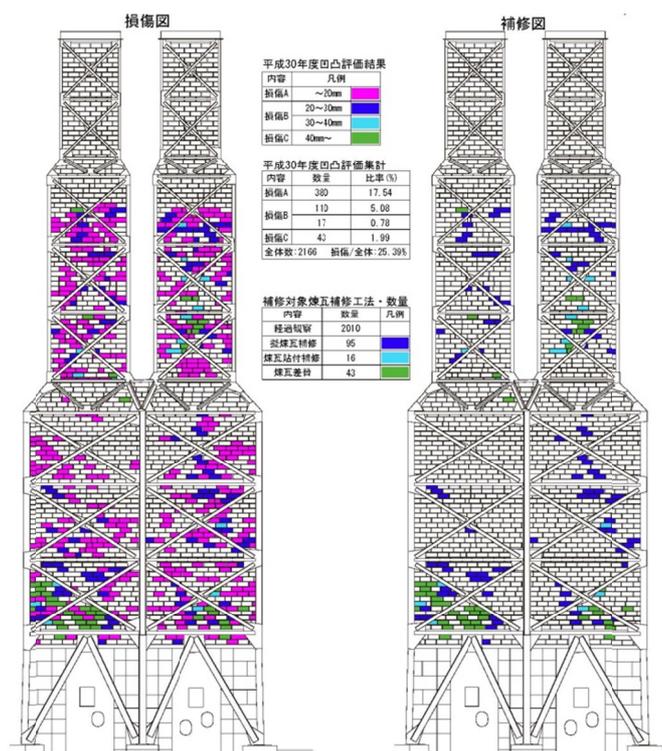
図2 損傷図と補修図

凹凸評価画像から「史跡葦山反射炉保存修理基本設計⁴⁾」の作業フローを元に損傷図及び補修図の作成を行った。この作業フローは凹凸評価を行った煉瓦を「経過観察するもの」と「修復が必要なもの」に分類し、更に修復が必要な煉瓦に対してはどのような修復の工法を採用すべきかを劣化深度の基準や位置、連続性、その他の欠損の有無などによって示したものである。フローで示された数値に従って損傷図を作成し、更にそこから補修対象の位置と補修工法を示した補修図を作成した（図 2）。補修図における分類結果について表 2 に示す。

なお、この補修方法の基準はあくまでも仮のものであり、施工時には個々の煉瓦の破損状況及び周囲との納まり等により、各補修方法の適用を判断するものとする。
