## 棒形スキャナーによるコンクリート内部微破壊調査事例

(株) 計測リサーチコンサルタント 正会員 ○梅本 秀二 正会員 宮本 則幸  
 (株) 計測リサーチコンサルタント 正会員 濱田 弘志 正会員 藤井 真人  
 佐賀大学理工学部 正会員 伊藤 幸広

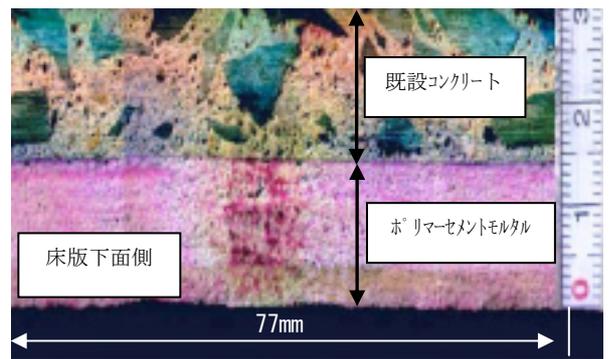
写真-2：床版（下面増厚工法）

写真-2は下面増厚工法によって補強された床版を下面から削孔し、フェノールフタレイン溶液を噴霧した後のスキャンング画像である。既設コンクリートとポリマーセメントの層間には剥離が見られず、ポリマーセメントも良好な付着状態であった。しかし、既設コンクリート部分には中性化が進行していることが明らかとなった。

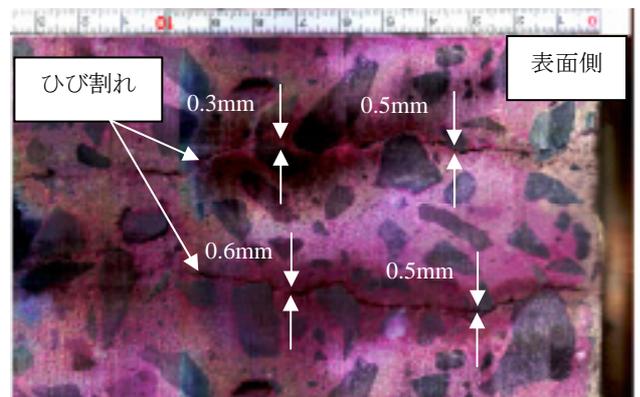
写真-3：橋脚ひび割れ部の調査結果

写真-3は橋脚の耐震補強で増厚したコンクリートに、等間隔に発生したひび割れの調査を行った事例である。

原画像に縮尺スケールを合成し、画像素子ピクセルから計算したひび割れ幅を表記したものである。

ひび割れ幅は表面側も内部もほぼ同じ値（0.3mm～0.6mm）となっており、ひび割れ深さは表面から130mm以上と鉄筋かぶりより深く発生していることがわかる。

ひび割れの深さや内部での幅は、ひび割れ発生原因の推定に有用な情報となる場合が多く、このケースでは、ひび割れが深く、内部においてもその幅が縮小しない典型的な外部拘束による温度ひび割れであると推定された。
