葦山反射炉維持管理事業における調査報告 その3
レーザースキャナによる壁面煉瓦の凹凸評価

葦山反射炉 近代化産業遺産 世界遺産
煉瓦 レーザースキャナ 表面劣化

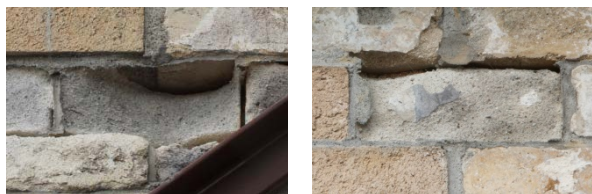
図1 表面劣化の進行した煉瓦

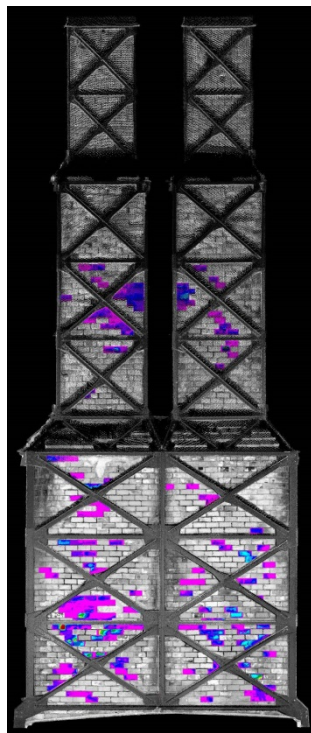
煉瓦の凹凸評価結果は図6のように反射炉の各面毎に表示を行った。これにより表面劣化の進行している煉瓦の位置と分布が明らかとなった。上段や中段の一部、肩部(階段状の部分)については今回解析対象外としたので、解析を完全に終えている下段部分については北炉と南炉ではそれぞれ擬煉瓦補修が 1.6%/6.0%、煉瓦貼付補修が 3.2%/7.5%、煉瓦差替が 1.3%/1.4%となり、全体的に南炉の方が、補修対象が多い事が分かる。現状でこの要因を断定することは出来ないが、おそらく前回実施された修理工事の際の煉瓦補修位置や方法に関係があると思われる。この詳細は次回報告の課題とする。

図6 凹凸評価結果 (南炉南面)

カラーコンタは 0mm から 100mm 以上まで 10mm ピッチで構成し、0~20mm までを「擬煉瓦補修」、20~50mm までを「煉瓦貼付補修」、50mm~を「煉瓦差替」とした⁴⁾。

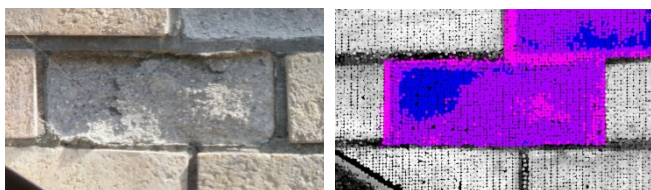
図7 同レンガの画像と凹凸評価結果
