新仙台火力発電所PC-LNG地上タンクのコンクリートの温度ひび割れ対策の有効性評価

東北電力(株) 和田 宙司
 東北電力(株) 相澤 伸幸
 ○清水建設(株) 正会員 佐山 貴宏
 清水建設(株) 正会員 鈴木 克男
 (株)計測リサーチコンサルタント 味岡 収

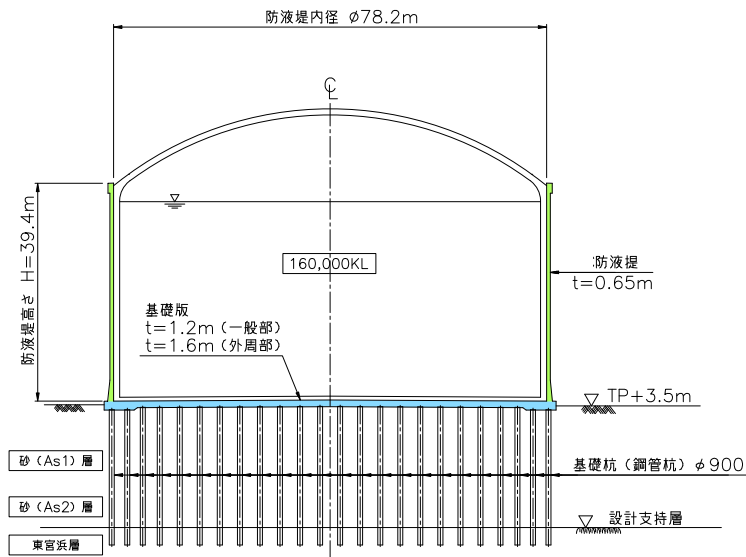
図-1 LNGタンク一般構造図

本稿では、No.1タンク及びNo.2タンクのコンクリート打設後に実施した目視によるひび割れ点検と、竣工前に行ったデジタルカメラによるひび割れ点検の結果より、温度ひび割れ対策の有効性を評価する。図-1に本タンクの構造概要図を示す。

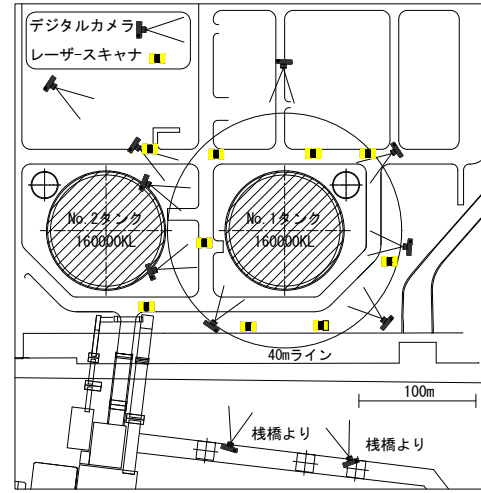
図-3 デジタルカメラの設置箇所

足場や高所作業車を必要としないデジタルカメラによるひび割れ点検は、竣工前に再度ひび割れの有無を確認する目的で、No.1 タンクは防液堤の最終ロット(第9ロット)の構築完了から約 14 ヶ月後、No.2 タンクは約 21 ヶ月後に実施した。本手法はデジタルカメラで撮影された数百枚の画像を合成した超高解像度画像を、レーザースキャニングの座標値を用いて補正し、画像上にて同条件で撮影したクラックスケールを基準としてひび割れ幅の算定を行うものである。撮影には自動回転台と一眼レフカメラ(2400 万画素センサーサイズ 23mm×16.7mm)、望遠レンズ(150~500mm)を用い、ひび割れ幅 0.2mm が捕捉可能な撮影解像度になるよう撮影距離と焦点距離を調整し撮影を行った。本撮影はタンク上部の歪みの影響を考慮し撮影距離を 40m~100m とした。(図-3 参照)

値以内であった。デジタルカメラによるひび割れ点検は、基礎版及び防液堤において、外周部のみ計測可能である。No.1 タンク、No.2 タンクともに、外周部のひび割れ幅は許容値以内であった。これより、ひび割れ指数を 1.75 以上確保することでコンクリートの品質を確保できることを確認した。デジタルカメラによる計測精度は、基礎版外周部を対象に目視によるひび割れ幅と計測結果を比較したところ、誤差はなかった。
