# 熊本城の再建に関するドローンの活用事例

**Key Word** UAV・SfM 解析, UAV・レーザ, 地上型レーザ, 石垣修復支援システム

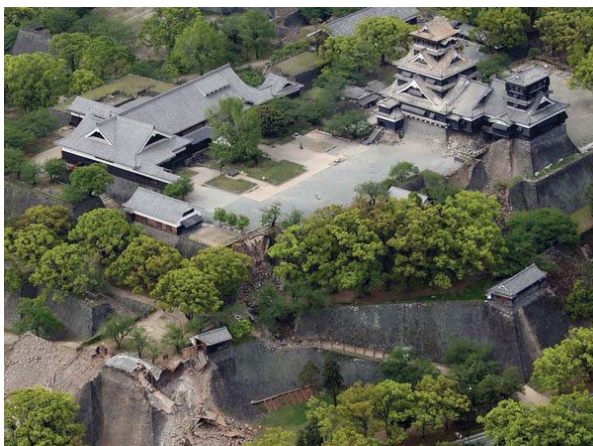
図3 樹木に覆われた熊本城の石垣  
樹木に覆われた石垣面の計測を如何に迅速にかつ精度良く計測するかが鍵

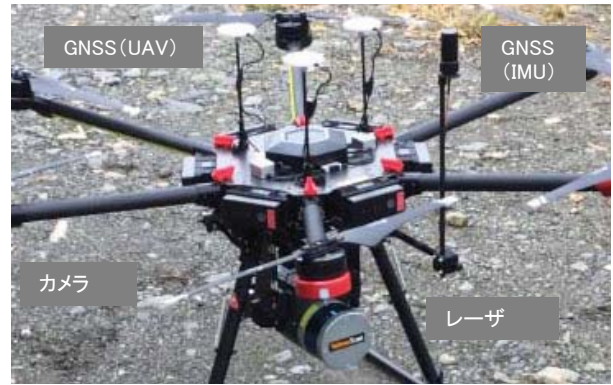
図 12 UAV (LiDAR) YellowScan システム

YellowScan (IMU レーザスキャナ)

UAV にカメラを搭載し SFM 解析を用いた手法では、手前の樹木が阻害となり地表面の形状まで得られない。一方上空からのレーザ計測は、樹木の枝葉の間をレーザが通過することで、樹木下の地形の形状取得が可能である。現在市販されている UAV (LiDAR) は表 3 に示すように Riegl を搭載した高価なものから Velodyne 搭載の廉価なものがある (図 11)。データ取得から解析までの流れは同様である。以下では Velodyne 搭載の YellowScan について紹介する (表 4、図 12)。

UAV (LiDAR) は、GNSS/IMU と LiDAR センサ、データロガーで構成されている。実機による航空レーザ、移動計測車両に搭載する (MMS) などと同様
