中小橋梁の点検における SfM の活用方法の比較・検証

Comparison and Verification of Utilizing Method Using SfM in Inspection of Medium and Short Span Bridges

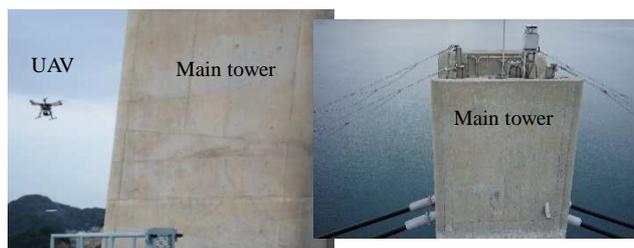
(a) Shooting situation (b) Shooting image
Fig. 1 Shooting the main tower by UAV

近年では、3D レーザや画像等を用いた光学的計測手法の橋梁点検への活用方法が研究されている中、著者らはまず長大橋（斜張橋）のコンクリート主塔を対象に、この数年で飛躍的に進化した UAV（Unmanned Aerial Vehicle）を用い撮影した画像から SfM（Structure from Motion）解析により 3D モデルを作成することで、ロープアクセスや足場仮設を必要とせず、安全に短時間で目視点検と同等の損傷を把握できることを実証した²⁾。Fig. 1 に UAV を飛行させている状況、Fig. 2 に SfM 解析結果を示す。しかし、上記の通り管理すべき橋梁の大半は 15m 以下の中小橋梁であることと、安全面や費用面からも必ずしも全橋梁に UAV の適用が可能ではないうえ、UAV の操縦には非常に高度な技量が要し、誰もが容易に行える手段ではない。特に災害時などは、その橋梁の近隣住民などが、最もすばやく情報を取得

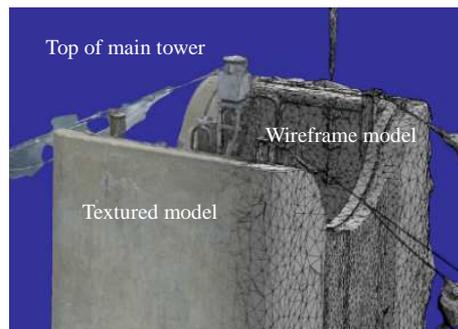
Fig. 2 3D model created with SfM

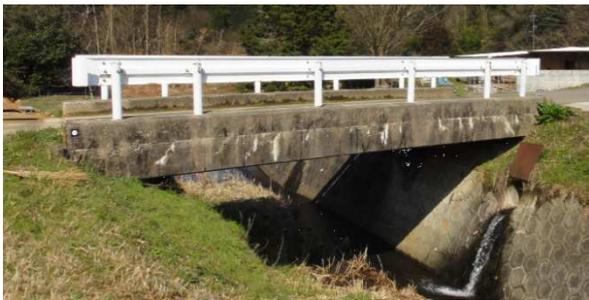
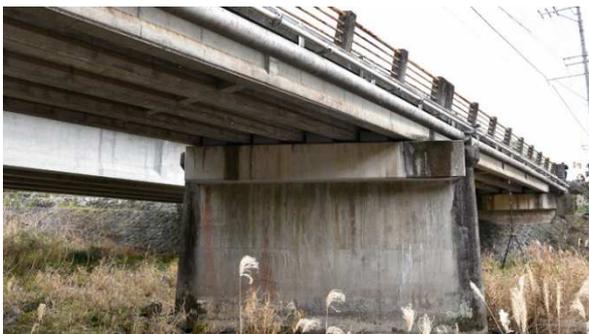
Fig. 3 Target bridges

(a) Bridge A (span length : 9.6m)

(b) Bridge B (span length : 33.4m)

Fig. 3 に示す 2 橋梁を対象として、SfM 解析を行うための撮影及び比較検証用に 3D レーザスキャナによる計測を実施した。2 橋梁ともコンクリート製で、A 橋は市道にかかる橋長 9.6m、幅員 4.2m の RC 中実床版橋で、B 橋は県道にかかる橋長 33.4m、幅員 5.2m の PC2 径間単純ポストテンション T 桁橋である。B 橋はやや橋長が長い、T 桁の形状再現性を検証するために選定した。また両橋とも桁下へのアクセスが容易であることも選定理由の 1 つである。

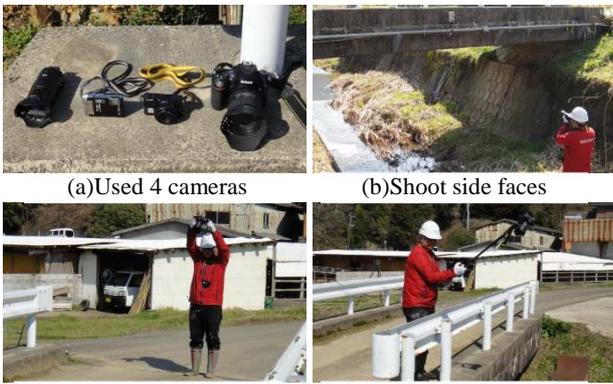
(a)Used 4 cameras (b)Shoot side faces
(c)Shoot top faces (d)Shooting diagonally
Fig. 5 Shooting situation

A 橋では、4 台のカメラを用い手持ちとポールを用いてあらゆる方向から画像を取得した。その際、カメラ性能が異なるため解像度を統一することは難しいが、対象より 5m 程度の離隔を保ちつつ取得が可能な約 1.5mm/pixel を目標解像度とした。また、コンデジ、ビデオカメラについては、橋面と側面のみ撮影とした。撮影状況を Fig. 5 に示す。

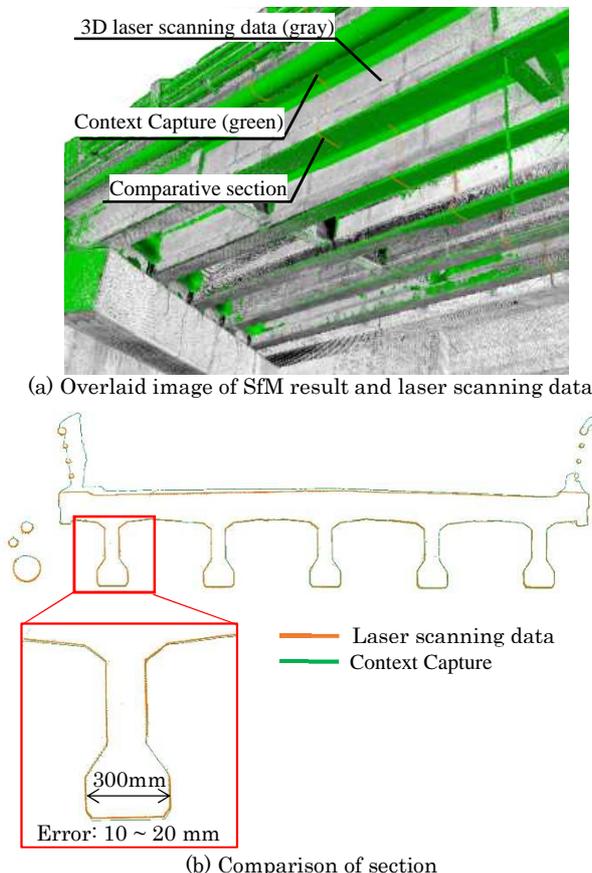
全体形状は、SfM 解析による 3D モデルと 3D レーザデータとは重なり合っており、ほぼ同等の形状を再現できていると言える。断面データで比較すると、3D レーザデータに対し、場所によりややばらつきや位置ズレはあるものの、10~20mm 程度の精度で断面形状を再現している。特に T 桁断面に着目すると、直線的な形状で断面を忠実に再現しており、桁下からの撮影が困難な箇所もエッジを持った形状を再現できている。

Fig. 7 Comparison of shape reproducibility on B bridge

B 橋において、Context Capture で作成した 3D モデルと 3D レーザデータの比較を行った。本論文では、3D レーザ計測の結果を実証値として、橋梁の任意断面を抽出することで、位置精度や形状の再現精度を確認した。実証値の計測に使用した地上型レーザスキャナは、FARO 社製の Focus3D X330 である。当機器は、小型かつ軽量で機動性に優れており、対象範囲を網羅するよう複数位置から計測した。現地撮影の際に設置したターゲットを元に、処理解析を行ったため、SfM 解析による 3D モデル、3D レーザデータどちらも同じ座標系上に存在する。3D モデルと 3D レーザデータを重ね合わせ、橋梁中央付近の断面を抽出し、比較した結果を Fig. 7 に示す。

現状では管理図面がない橋梁も多く、測量や 3D レーザ計測だけでなく、10mm 程度の精度であれば SfM 解析により平面図、立面図、断面図の作成は、可能であると言える。

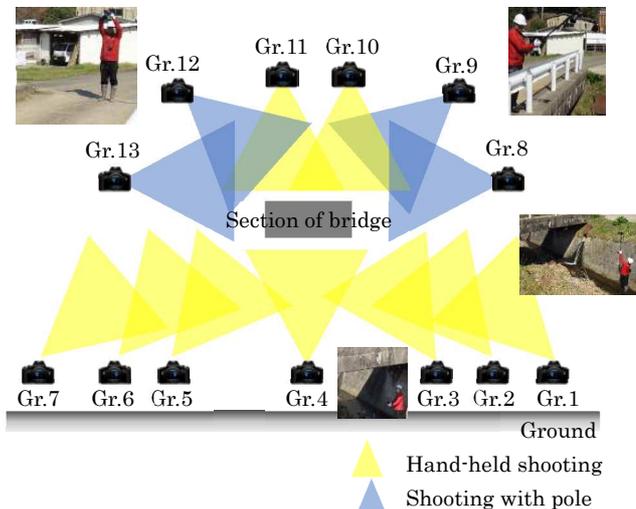
Fig. 8 Grouping of shooting positions

橋梁点検等に活用可能な品質の 3D モデルを効率的に作成するためには、任意位置からラップのみを考慮して撮影するのではなく、SfM 解析に適した画像を取得する必要がある。そこで本項では、A 橋を対象に撮影した結果を Fig. 8 に示す 13 の撮影グループに分類し、これらの撮影グループの組合せによる SfM 解析の可否を明らかにすることで、効率的な 3D モデル化に必要となる撮影最適位置の検討を行った。Fig. 8 は橋梁断面における撮影グループを示しており、この撮影位置を保ちつつ奥に 80%ラップするよう連続的に撮影を行っている。橋梁は左右対称と仮定し、橋梁半分の 3D モデル化について検討した。以下にグループの組み合わせによる解析の可否を示し、Fig. 9 には各ケースの断面的な撮影位置イメージと SfM 解析結果を示す。断面イメージの赤いカメラ位置は解析不可となった測線を意味し、緑のカメラ位置は前ケースより追加して解析可となった側線を意味する。

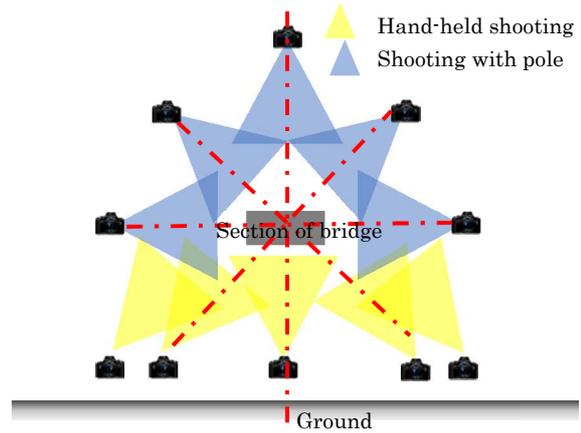
Fig. 10 Shooting position necessary for SfM

SfM 解析により 3D モデルを作成するためには、撮影画像同士のラップが最も重要となる。(1) ~ (9) の解析結果より、Fig. 10 に示す橋梁を中心とした放射状 8 方向の撮影が最低限必要となる。更に可能な範囲で 8 方向の間を補完する撮影も加える事で、より確実に 3D モデル化が可能で

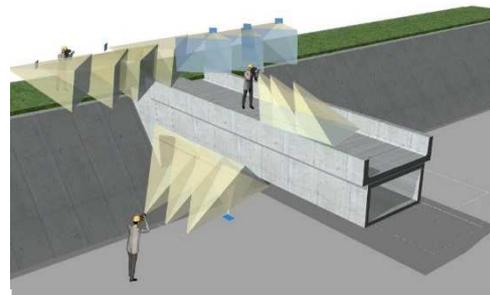
Fig. 11 Shooting position only for hand-held shooting

ある。しかし、現地撮影で常にポールを使用できるわけではないため、Fig. 11 に示すように、下面と上面を接合させるための両岸からの橋梁を中心とした画像を用いることで、手撮影のみでも 3D モデルを構築することは可能である。ただし、ポールを使用した場合に比べ、解析の難易度は高く、特に側面などは正対して撮影した画像を取得しないため、斜めからの撮影画像がマッピングとなってしまう、品質は低下する。

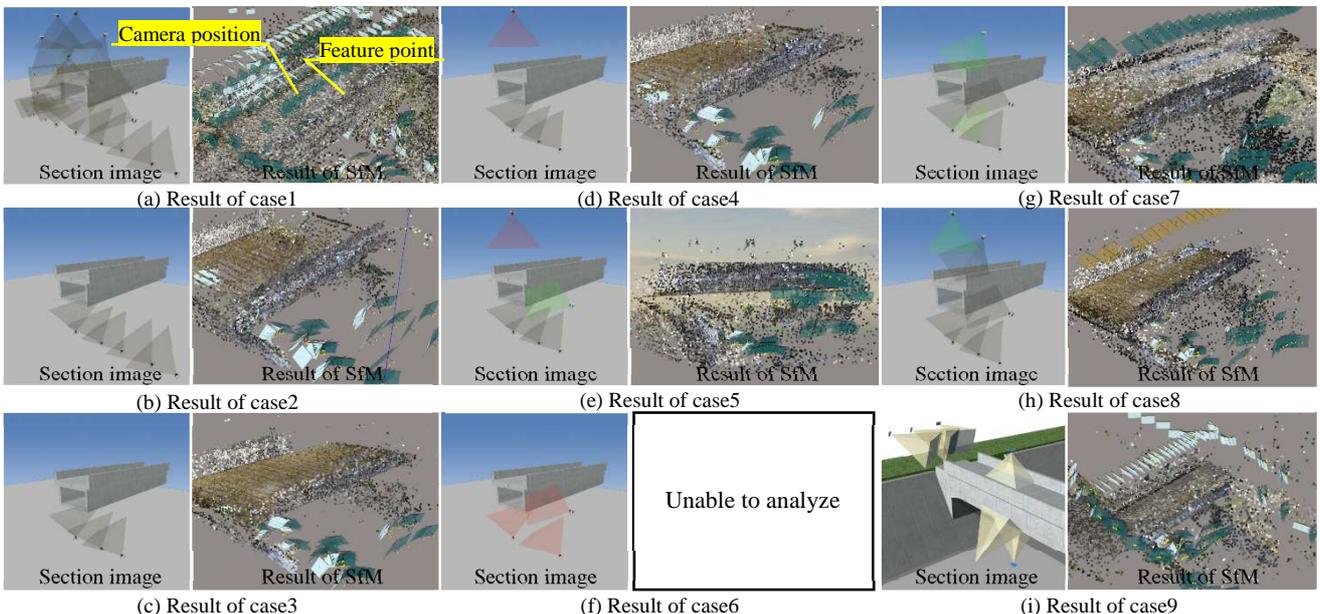
Fig. 9 Examination result of shooting position

(1) ケース 1 グループ 1~13 を全て使用

分類した全ての画像であれば、SfM 解析が可能であることを確認するため、全画像で SfM 解析を実施した。

(2) ケース 2 グループ 1~4 を使用

下面を撮影した 4 つのグループで SfM 解析を実施した。使用した全ての画像で SfM 解析が可能で、撮影対象である橋梁側面、下面のモデル化が可能であった。

(3) ケース 3 グループ 2, 3, 4 を使用

下面を撮影した 3 つのグループ (ケース 2 よりも少ないグループ数) で SfM 解析を実施し、使用した全ての画像で SfM 解析が可能であった。撮影対象である橋梁側面、下面のモデル化が可能であった。

(4) ケース 4 グループ 2, 3, 4, 10 を使用

ケース 3 に上面撮影画像グループ 10 を追加して、SfM 解析を実施したが、グループ 10 は側面とラップ不足のため解析不可となった。

(5) ケース5 グループ2, 3, 4, 8, 10を使用

ケース4の上面撮影画像グループを接合するため、側面の撮影グループを付加して SfM 解析を実施した。グループ2, 3, 4, 8は接合したが、10は側面とのラップ不足のため、解析不可となった。

(6) ケース6 グループ2, 4, 8を使用

下面、斜め下、側面の画像で SfM 解析を実施した。最低限の撮影画像での解析を行ったが、それぞれのラップが少なく、解析不可となった。

(7) ケース7 グループ2, 3, 4, 8, 9を使用

ケース6の間を補完するグループ3と斜め上から撮影したグループ9を付加し、SfM 解析を実施した。ケース6ではラップ不足で解析不可だったが、グループ3によりラップが確保でき、上面、側面、下面のモデル化が完了した。

(8) ケース8 グループ2, 3, 4, 8, 9, 10を使用

ケース7にグループ10の上面撮影画像を付加し、SfM 解析を実施した。ケース5では、ラップ不足で解析不可だったグループ10がグループ9の付加により接合でき、上面、側面、下面のモデル化が可能となった。

(9) ケース9 グループ1, 2, 3, 4, 10を使用

現地でポールを使用せずに撮影可能な範囲の画像のみで SfM 解析を実施した。このとき、側面と上面及び下面とラップした画像を確保するため、両岸から橋梁を中心に撮影した画像を付加した。両岸から撮影が可能であれば、上面や斜め上の画像はなくても SfM 解析は可能だが、遠方からの画像を使用するため、品質と再現性は低くなる。

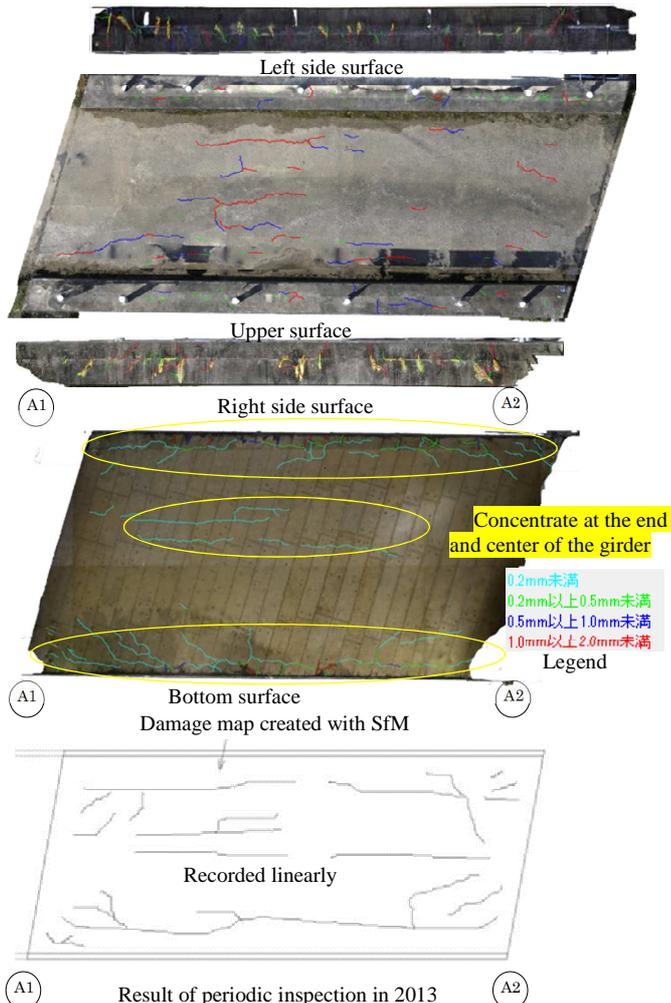
Fig. 12 Damage map created with SfM and the result of periodic inspection

Fig. 12 に[CI]を用いて作成した損傷図及び桁下面の定期点検結果を示す。定期点検の結果と比較すると、やや直線的に記録されていたひび割れも画像を元にするすることで、より詳細な形状を把握できる。また、定期点検結果からは、主桁全体的にひび割れが発生しているように見受けられるが、本来は地覆下部の桁端部と桁中央にひび割れが集中している様子が容易に判断できることから、位置や長さなどの高精度な情報を保持していると言える。

本論文では、長大橋での実証²⁾ と同様の手順で A 橋の SfM 解析結果より 2mm/pixel のオルソ画像を生成し、[CI]を用いた「ひび割れ幅判読図化システム」により橋面、側面、下面の損傷図を作成した。3.2 節に示すように SfM 解析に 10 時間もの時間を要したが、オルソ画像の生成から損傷図作成までは、1 時間程度で完了した。
