# デジタル画像の画素分解能と コンクリートの視認可能なひびわれ幅に関する検証

Verification of digital image resolution and visible crack width of concrete

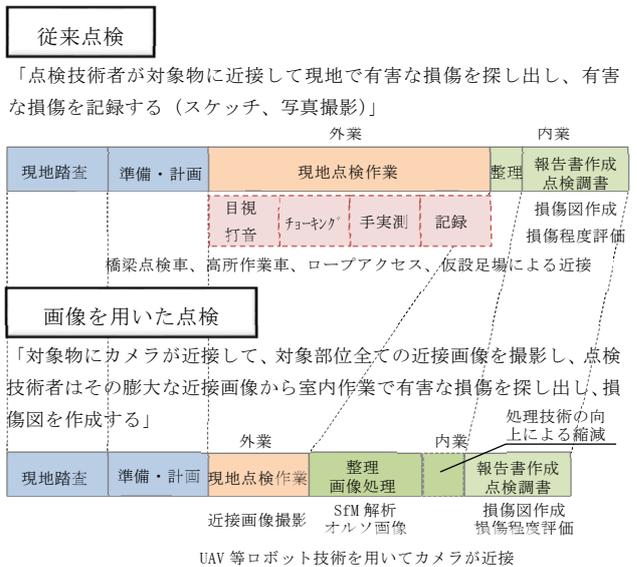
図-1 従来点検と画像を用いた点検の比較

防止や安全性の向上、複数人が同じ画像を確認することで判定結果の客観性向上など多くの利点を有している（図-1）。しかし、画像を用いた点検では画像処理に要する時間が増大する他、ひびわれや遊離石灰、剥落など色情報で判読できる損傷の把握は可能だが、浮きなどの触診（打音検査）で判断すべき損傷は把握することはできないなどの課題も存在する。また、人が容易にアクセスできる橋梁に対しては、画像を用いた場合の方が高コストとなってしまうことも考えられ、必ずしも画像を用いた点検が効率的な手法であるとは限らない。しかし、画

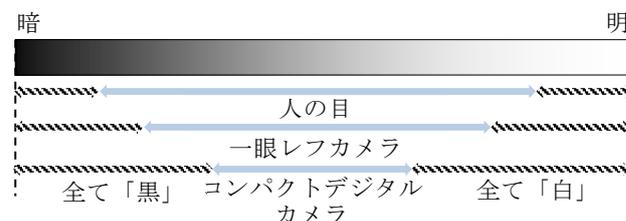
図-2 ダイナミックレンジのイメージ

ンササイズが大きいほどより多くの光情報を取り込むことができ画質が向上し、画素数が多いほど高画素となり分解能は向上する。その他、ダイナミックレンジも重要な要素である。ダイナミックレンジとは一度の撮影でカメラが識別できる明るさの範囲のことを示し、ダイナミックレンジを超えた範囲は「白飛び」や「黒つぶれ」となり階調が失われ、被写体の判読が困難となる。使用しているセンサの性能に依存する部分はあるが、一般的にセンササイズが大きいほどダイナミックレンジが広がり、表現可能な階調の幅が広がる。図-2はダイナミックレンジのイメージを示したものである。現在、販売されているデジタルカメラは、撮影機構(ミラーの有無、レンズ交換の可否)やセンササイズ、画素数の違いによりデジタル一眼レフカメラ、ミラーレスカメラ、コンパクトデジタルカメラなどがある。本検証では画像からコンクリート表面の損傷の視認を目的としており、その中でも特にひびわれは1mm以下の極微細な色情報のため、センササイズが大きく画質の点で有利なデジタル一眼レフカメラとミラーレスカメラを主に用いた。

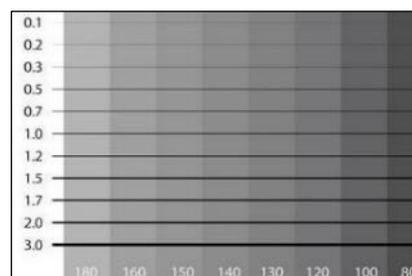
図-3 0.1~3.0mmの模擬ひびわれシート

コンクリート表面色の差によるひびわれの視認性を検証するため、段階的に灰色の濃さを変えた背景色の上に0.1、0.2、0.3、0.5、0.7、1.0、1.2、1.5、1.7、2.0、3.0mm幅の計11本ひびわれを模した線が配置されたA3横サイズのシートと遠方からの視認性確認のため1.0、2.0、5.0、10.0、20.0、30.0mm幅のひびわれについては別のA3縦サイズのシートを準備した。図-3のシート下部の数値は、RGB値を示す。例えば130と記載されている背景色は、デジタル画像上ではRGB(130, 130, 130)であり、印刷した場合C56 M47 Y44 K0である。

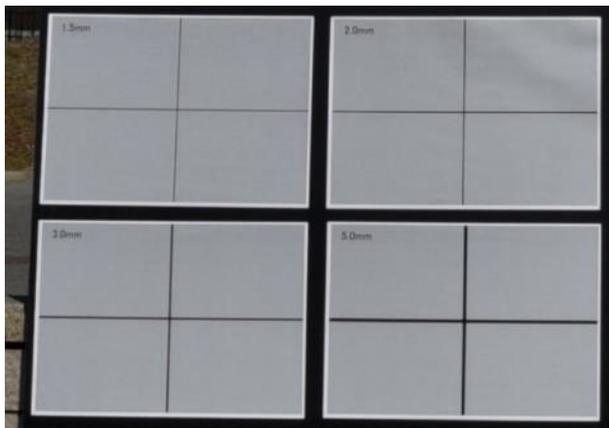
図-5 模擬ひびわれシート (十字)

コンクリート表面のひびわれは、一定方向のみに生じることではないため、水平垂直の2方向に0.1、0.2、0.3、0.5、0.7、1.0、1.2、1.5、1.7、2.0、3.0mm幅の模擬ひびわれを配置した A3 サイズのシートを準備した。遠方から撮影し、分解能が低くなった場合に A3 横サイズの模擬ひびわれシートでは、隣接する模擬ひびわれがピクセルに影響する可能性があるため、A3 サイズ1枚に1つのひびわれを十字に配置した。このとき背景色は、RGB (130, 130, 130) を採用した。

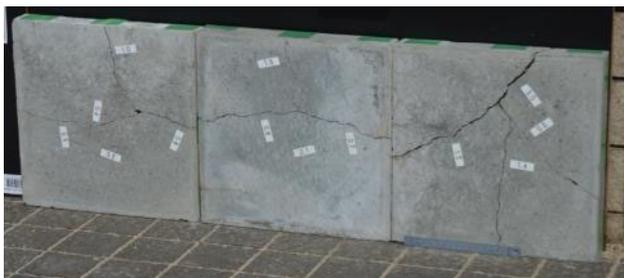
図-6 コンクリートパネル

実際のコンクリート表面に生じたひびわれで検証を行うために、意図的にひびわれを生じさせた 30cm 角のコンクリートパネルを準備した。ひびわれ幅の評価対象箇所には事前にクラックスケールを用いて直接測定した真値幅を明示し、鉛筆で薄く矢印を記載した。評価対象ひびわれ幅は、0.1、0.2、0.4、0.5、0.6、0.7、0.8、1.0、1.4、1.5、3.0mm の計 11 箇所である。

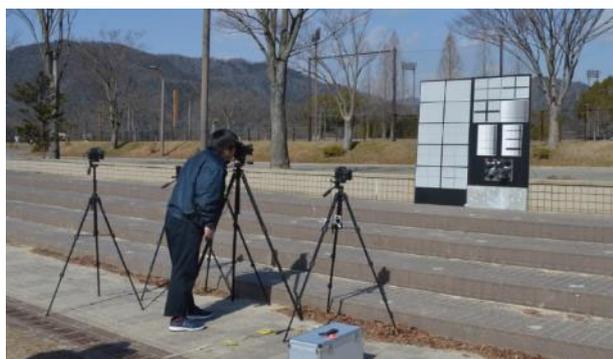
写真-1 撮影状況

撮影対象とする模擬ひびわれシート、模擬ひびわれシート (十字)、コンクリートパネルをボードに貼り付け配置し、撮影距離を変えることで画素分解能を変化させて撮影した。撮影距離とそのときの各カメラの画素分解能を表-2 に示す。カメラに性能差はあるが、設定は ISO200、ホワイトバランスオート、その他 HDR 等の拡張機能は使用せず、画像フォーマットは JPEG とした。撮影時は、晴天で十分な光量が得られたため、シャッター速度 1/500s のシャッター優先モードで撮影し、f 値は全て 9～16 で

あった。また、フォーカスは常にボードにオートで調整しフォーカスロックを用いて撮影した。ブレ防止のため撮影時は全てカメラ三脚を使用し、シャッターはレリーズを用いて切った。写真-1 に撮影時の状況を示す。

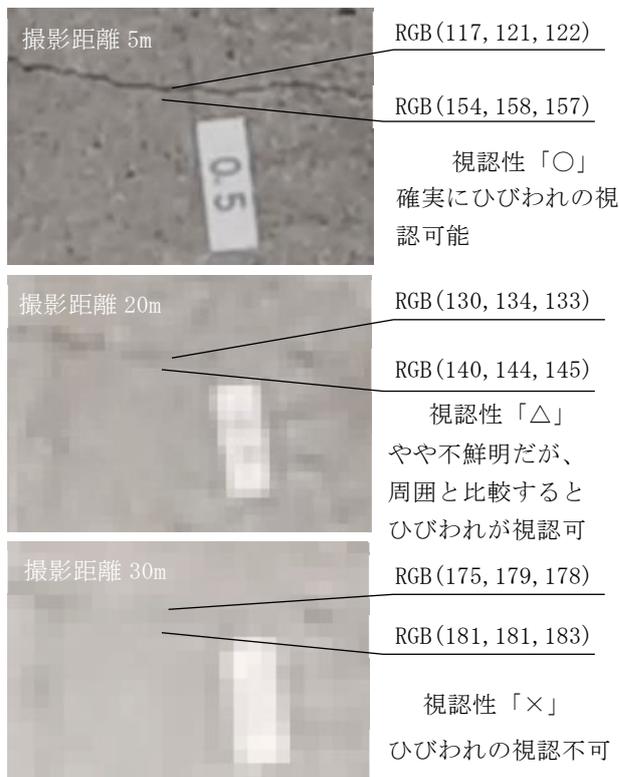
図-7 視認性の評価例

評価方法は、各距離で撮影した画像を PC モニタ上で拡大し、模擬ひびわれおよびコンクリートパネルのひびわれが視認できれば「○」、周囲の状況なども加味すれば、視認が可能な場合は「△」、視認不可の場合は「×」とし、整理した。図-7 に評価例とそれぞれの画像のひびわれ上とひびわれ直近のピクセルの RGB 値を示す。この値の差が小さいほどひびわれの視認性が低い。

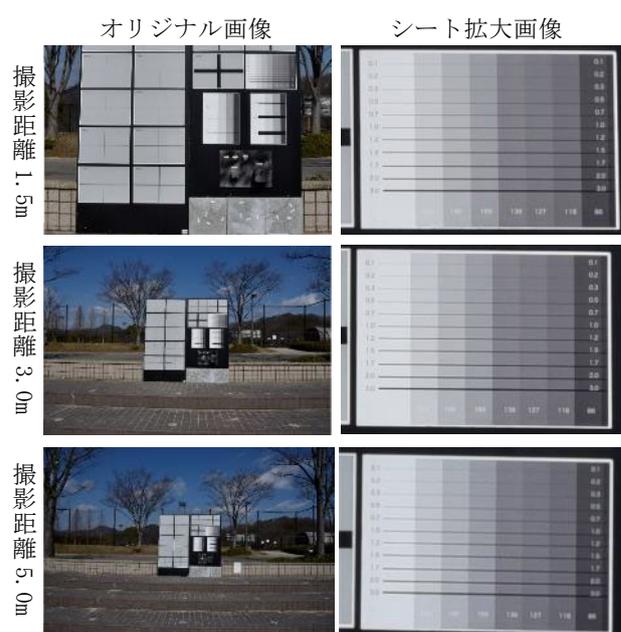
図-8 【A】の撮影結果

4 種類のカメラで撮影した結果のうち、【A】で撮影したオリジナル画像と模擬ひびわれシートの拡大画像の一例を図-8 および図-9 に示す。距離が離れるにつれ画角内の撮影対象ボードは小さくなり、分解能は低下していくため模擬ひびわれシートの画質は劣化し、模擬ひびわれの視認性は低下している。

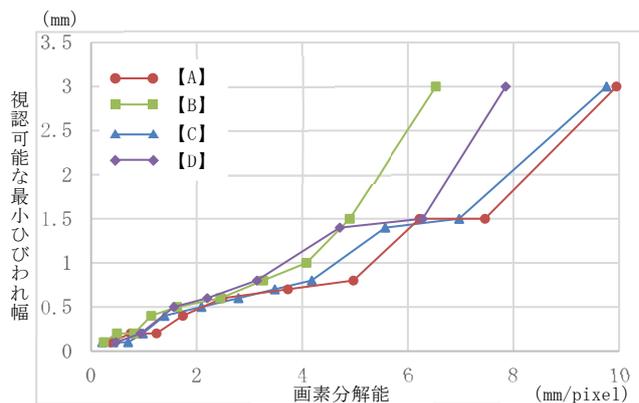
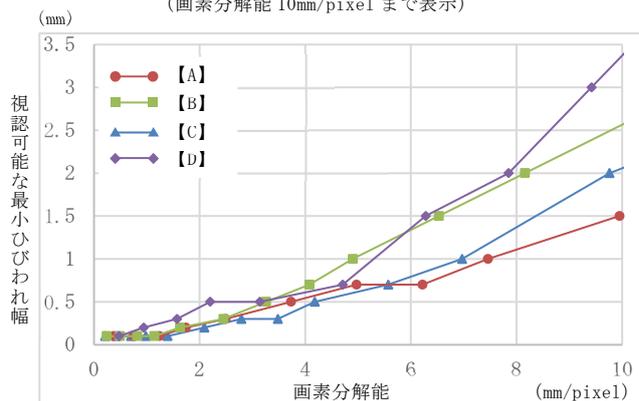
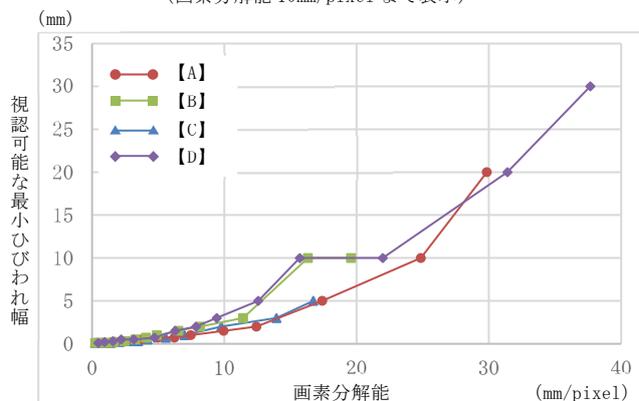
図-10 画素分解能と視認可能な最小ひびわれ幅の関係

図-10 は前節の表-3 および表-4 の結果より、画素分解能と視認可能な最小ひびわれ幅の関係性をグラフで表したものである。これらのグラフより、画素分解能と視認可能な最小ひびわれ幅には、相関があることや4種のカメラの特性から視認可能な最小ひびわれ幅に違いがあることが分かる。グラフの傾きが小さいほど、同じ画素分解能でもより細かいひびわれを視認できることを示しており、画素分解能1~3mm/pixelではあまり差は見受けられないが(図-11)、低分解能になるほどカメラ毎のバラつきが大きくなる傾向が見受けられる。その中でも【A】と【C】は両者ともグラフの傾きが小さく、画素分解能と視認可能な最小ひびわれ幅の関係性もほぼ同等の傾向を示しており、【B】、【D】の2種に比べ、視認性は優位であると言える。また、同じ画素分解能であってもコンクリートパネルより模擬ひびわれシートの方が視認性が高い結果となっており、模擬ひびわれシートのように背景色が均一で直線的な線のためコントラストが明確に表れたことが原因ではないかと推測する。

グラフ (1) コンクリートパネルを用いた視認性評価 (画素分解能 10mm/pixel まで表示)

グラフ (2) 模擬ひびわれシートを用いた視認性評価 (画素分解能 10mm/pixel まで表示)

グラフ (3) 模擬ひびわれシートを用いた視認性評価 (画素分解能 40mm/pixel まで表示)

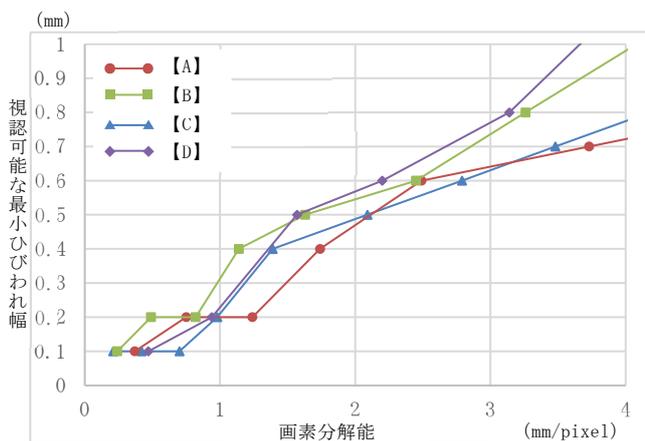
図-11 画素分解能と視認可能な最小ひびわれ幅の関係性 (画素分解能 4mm/pixel までを拡大表示)

グラフ (4) コンクリートパネルを用いた視認性評価 (画素分解能 4mm/pixel までを表示)

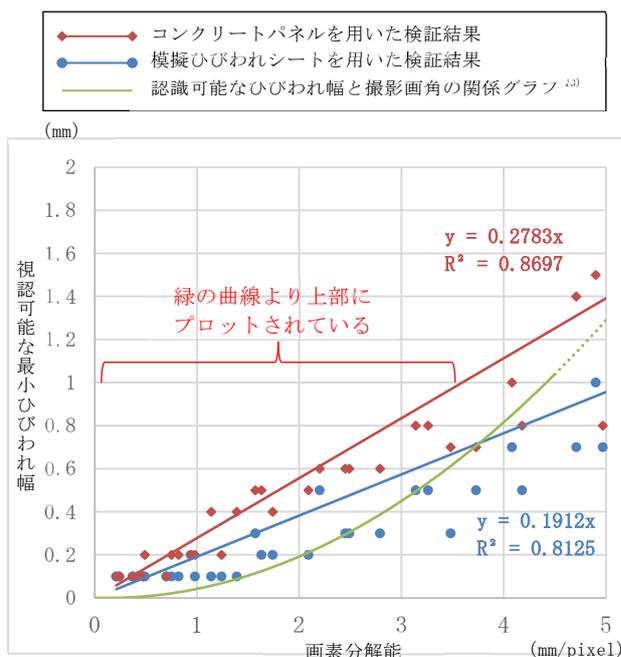
図-12 画素分解能と視認可能な最小ひびわれ幅の関係性 (画素分解能 5mm/pixel までを拡大表示)

表-3 および表-4 の結果より、最小ひびわれ幅 2mm、画素分解能 5mm/pixel までの結果をプロットし、近似式を表示したグラフを図-12 に示す。赤がコンクリートパネル、青が模擬ひびわれシートを用いて評価したものであり、それぞれ画素分解能 1~3mm/pixel においては、カメラ機種による差異は少ないことからまとめてプロットした。緑の曲線は「デジタル画像によるコンクリート床版劣化判定システムの開発<sup>13)</sup>」(佐々木他, p. 1776, 2003) に示された「図-2 認識可能なひびわれ幅と撮影画角の関係グラフ」を筆者が X 軸を画素分解能に変換したグラフである。(点線は推定である。)

赤と青の直線はプロットした値の 1 次近似式であり、ひびわれ幅 1mm 以下については、緑の曲線よりそれらの近似式が上部にある。PC・RC 構造物の点検で抽出が要求されるひびわれは、0.1mm もしくは 0.2mm 幅以上であり、これらを視認するためには「デジタル画像によるコンクリート床版劣化判定システムの開発<sup>13)</sup>」で示された緑線より上部、つまり高分解能の画像撮影が必要である。図-12 に示す 2 つの 1 次近似式を逆算すると、1mm~1.5mm 幅程度のひびわれを視認するためには、コンクリートパネルを用いた検証結果からは、抽出すべきひびわれ幅の約 4 倍の画素分解能、模擬ひびわれシートを用いた検証結果からは、抽出すべきひびわれ幅の約 5 倍の画素分解能を持つ画像を撮影する必要がある。ただし、本検証で使用したコンクリートパネルは表面の汚れが少なく、模擬ひびわれシートも背景色が均一でひびわれの視認性が

高いため、実際にはより確実性を高めるため抽出すべきひびわれ幅の約 3~5 倍の画素分解能を持つ画像の撮影が必要であると言える。
