住宅地・道路の防災のための土石流センサーの開発と溪流における実証試験

広島大学 国際会員 ○土田 孝 正会員 橋本涼太
計測リサーチコンサルタント(株) 非会員 大町正和 非会員 梅本秀二

Development of debris flow sensor for disaster prevention of residential areas and roads and verification test in mountain streams
Tsuchida Takashi, Ryota Hashimoto, Resilient Research Center, Hiroshima University
Masakazu Oomachi, Shuji Umemoto, Keisoku Research Consultant, Co. Ltd.

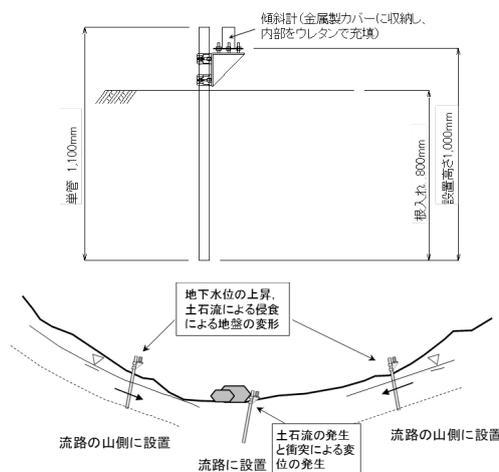
図1 傾斜計を用いた地盤変位センサーと溪流の流路における設置位置

センサーを検討した結果、傾斜計を用いて地盤変位を計測するセンサーを採用した。傾斜計の寸法は直径2.5cm、長さ6.4cmで最小分解能は0.015°、計測可能範囲は-30°～+30°である。図1に、傾斜計と治具を組み合わせたセンサーの構造と溪流での設置位置（イメージ図）を示した。図のように、長さ110cmの鋼製パイプに傾斜計を固定し、地盤内に80cm埋め込んだ。傾斜計はカバーに収納して地盤から20cmの高さに設置しカバー内は止水と衝撃緩和のため発泡ウレタンを充填した。設置箇所（図2）は、土石流シミュレーション⁵⁾により決定したが、流路中央での土石流の衝突による変位の観測および流路の山側斜面における地下水位の上昇と土石流の侵食による地盤変形の観測を想定した。本センサーの最小変位量は0.26mm、計測範囲は±50cmである。

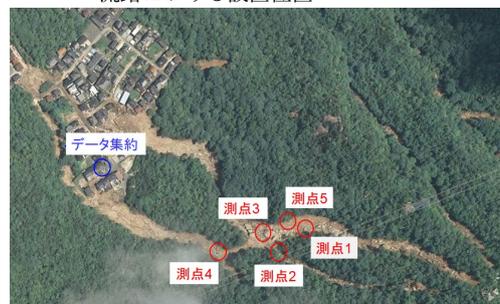
図2 溪流内に設置した10か所の測点

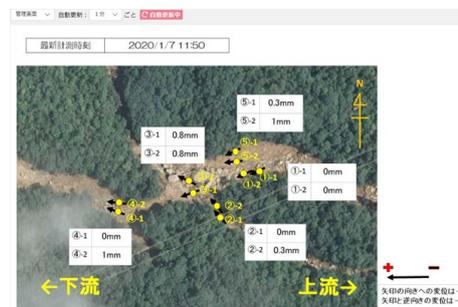
図3 溪流の地盤変位のモニタリング画面

送信機で送信した各測点における地盤変位量は受信機を経てコンピュータによりクラウド上にアップロードされ、随時データを閲覧できる（図3）。データの通信には、通信速度は低い低消費電力で必要な範囲をカバーできるLPWA（Low Power Wide Area）のLoRa方式を採用した。また、測定間隔は機器によるデータの送信時間とバッテリー消費量を考慮し10分とした。

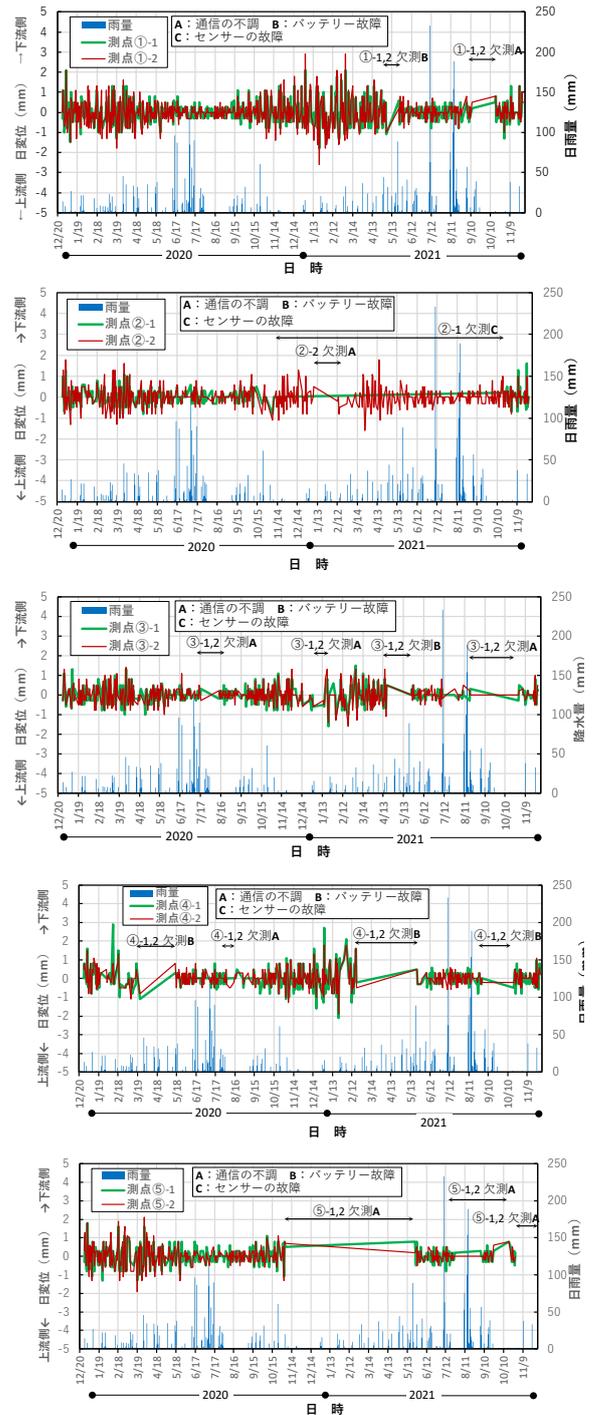
図4 2020年1月から2021年11月までの日変動と日降雨量の関係

2020年1月から2021年11月までの各計測日の0時のデータを抽出し、前日の0時から24時間の間の変位量を日変位として算出した。5測点の10点のセンサーの日変位を、雨量計による日降雨量とともに、図4に示した。図中の棒グラフは日降雨量（熊野町に設置された広島県の雨量計による）であり、図中の「欠測」は0時のときに計測が不調

であったことを示す。

図のように、2020年、2021年とも6月から8月に大きな降雨が集中している。2020年は7月3日から7日にかけて256mmの累積降雨があったが、観測された地盤の日変位は±1mm以内で降雨の影響は全く見られなかった。2021年は7月豪雨（7日～13日）の始まりに近い7月8日の233mmが最大で、7月7日から9日にかけて累積雨量322mmの降雨があり県内全体からみても4番目に累積降雨量が多い箇所であったが、地盤の変位には豪雨の影響が全く見られなかった。続いて8月豪雨（11日～25日）では8月8日から14日までの間の累積雨量が572mm（最大は8月14日の189mm）であったが、やはり地盤の変位は全く観測されなかった。

2年間センシングを継続した中で、もっとも大きな課題は図4の図中に示すように間欠的に発生する欠測であった。この原因の多くは送信機と受信機との通信の不調によるものであった。これは樹木などの障害物の存在が原因と考えられ、LoRa方式の通信の課題といえる。地盤変位の異常を正しく判断する上で平常時における計測の安定は不可欠であり、この点を改善するため2月に受信機と送信機をゲートウェイおよび新たに開発されたIoTデバイスに交換し、その効果を確認中である。

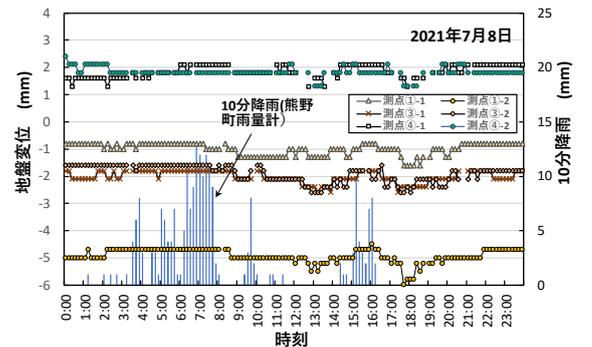
図5 2021年7月8日における10分間雨量と地盤変位の関係

図5はもっとも降雨が多かった2021年7月8日における10分降雨量と地盤変位の関係である。図のように10分降雨量は午前7時頃に最大13mmに達しており、これは時間78mmに相当する猛烈な雨である。しかしながら、いずれの測点でも地盤変位は雨によって全く変化していない。
