# 光学的計測手法を用いた軍艦島護岸の計測とモニタリング

## — UAV・3D レーザ・写真解析・ギガピクセル画像 —

## The Measurement and Monitoring at Gunkanjima-Island by Using Optical Measurement Techniques

### —UAV・3D Laser Scanner・Photogrammetry・Gigapixel Imaging System—

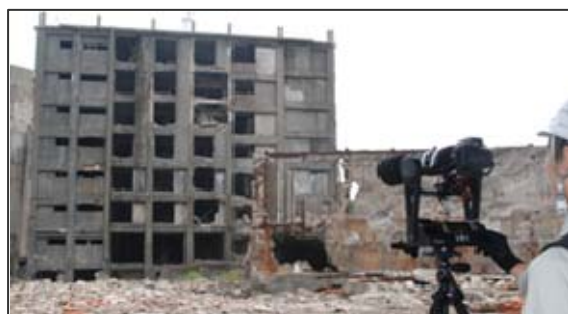
Fig. 17 Situation of shooting images using Gigapixel imaging system

分解能以下のひび割れ幅の算定については、クラックインデックス〔CI〕という指標を用いることで「ひび割れ幅」を算定することが可能である。〔CI〕は、クラックが CCD に取り込まれた際に各クラックが有する面積といった概念であり、クラック幅と明瞭な相関を持つ<sup>3)</sup>。また〔CI〕は、撮影対象面における解像度や明度（基調レベル）にも影響されるため Table 2 に示す撮影条件で撮影を行った。また撮影に要した時間、精度及びトータル画素数を整理した。精度確認には校正用のクラッケールを貼り付け、0.1mm 以上のひび割れ幅までが確認できるよう実施した (Fig.17)。
