UAV を用いた端島遺構状況記録

1. 概要

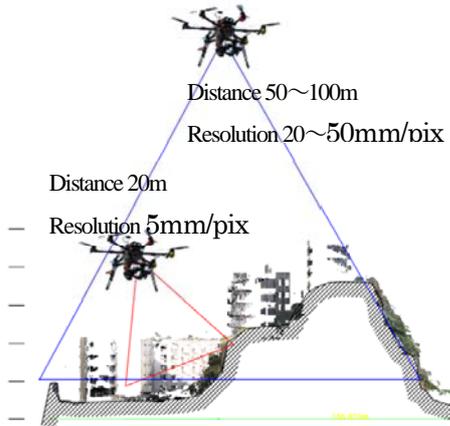
図3 目標解像度と UAV フライトプラン

撮影した内容を表3に示す。島全体をSfMにより3D化し、構造物の劣化状況を把握するため目標解像度を10mm～20mm/pixと設定し、高度約50mの地点より、島全体を隣接画像が70%程度ラップするよう連続的に撮影した。主要建物は、より詳細な状況保存のため、目標解像度を5mm/pixとした。（図3）

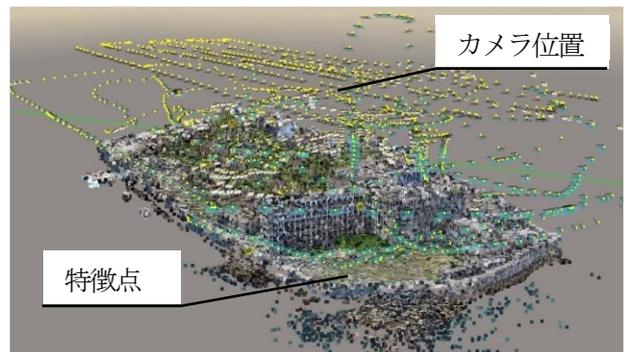
図4 SfM 解析による特徴点抽出とカメラ位置算定

SfM技術は、画像内の特徴点から共通点を逐次判別し、カメラの3次元位置を特定することで少ない基準点からでも対象構造物の表面形状をリアルな高密度データとして取得できる技術である。UAVで島全体を格子状に平面撮影した画像、護岸を外側から撮影した画像、主要建物の周囲を撮影した画像から、SfM技術によりマッピング付きの3Dモデルを生成した。（図3.4.5）当プロジェクトでは、撮影画像14,000枚のうち精選した約2,000枚の画像をSfM解析に使用した。

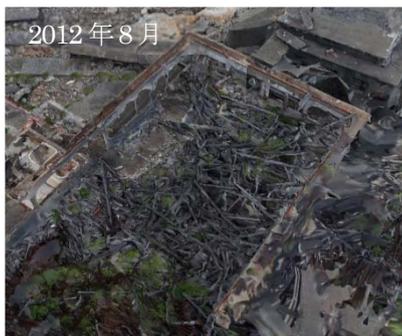
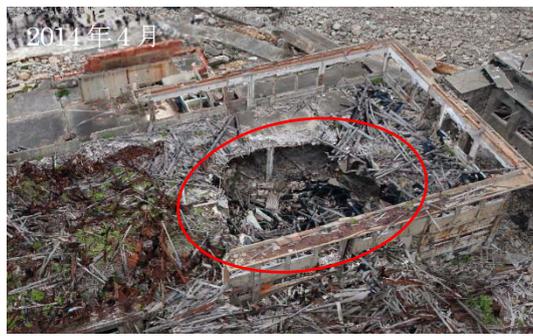
UAVはGPSを用いた自動飛行も可能なため、定期的な同じルートを飛行させ、SfMにより生成したモデルを用いて劣化状況の把握、経年変化の有無などをPC上で安全に確認することが可能となる。図6に2012年と2014年の2時期に撮影した画像から生成したモデルの比較により抽出できた変状箇所を示す。

図6 会社事務所スラブの崩落
