## 画像解析による3次元形状復元モデルについての精度検証

正会員 ○ 味岡 収\*  
会員外 渡邊 弘行\*画像解析 SFM 形状復元  
精度検証 3D モデル

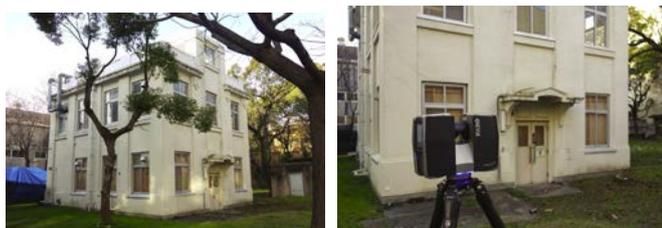
図1 試験対象及びレーザースキャナ計測状況

計測対象としたのは約10m四方の平面を持つ2階建ての歴史的建造物である。撮影に用いたカメラはSONY製DSC-RX100 (5472\*3648pix=2090万画素) である。撮影は対象建物の壁面上での分解能が1pix辺り約1mmまたは約2mmとなるように撮影距離を5mと10mに設定した。また、SFM解析に必要となる基準座標点と精度検証用寸法取得のために3Dレーザースキャナ (FARO製FOCUS3D) を使用した。撮影枚数は2面を撮影して撮影距離5mで26枚、10mで13枚であった。

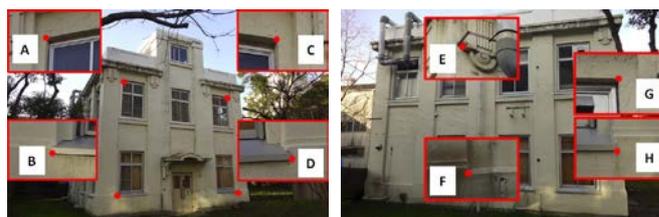
図3 基準座標位置図

撮影距離の2ケースに解析時に使用する写真上の基準座標点を4点にしたケースと8点にしたケースを加えて計4ケースで解析を行った。解析ソフトに用いたのはAgisoft社の「PhotoScan」である。試験ケースの一覧を表1に、基準座標点として用いた点を図3に示す。

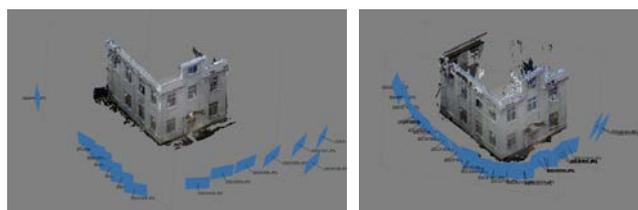
図4 3Dモデルと撮影推定位置 (左:10m 右5m)

解析によって復元された対象建物の3Dモデルとカメラの撮影位置を図2に示す。

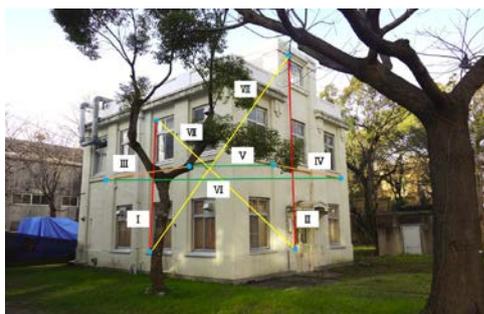
図5 計測箇所

精度検証は復元3Dモデルより2点間の距離計測を行うて実施した。距離計測箇所の設定は図5に示す様に基準座標点同士の間辺りに位置する箇所から選定し、各ケースより計8本の距離を計測した。また、レーザースキャナで得られた点群データからも同位置の距離計測を行った。その結果を表2に示す。

- ①基準座標点が同じ場合、8点では10mのほうが5mよりもスキヤナとの差分が小さい箇所が多い。
- ②撮影距離が同じ場合、10mでは8点のほうが4点よりもスキヤナとの差分が小さい
- ③「10m-8点」のケースがどの箇所においてもスキヤナとの差分が小さい傾向にある
- ④スキヤナとの比率は0.3-0.4%の差を示す箇所もあったものの全般的に0-0.2%内に収まっている。
