地域実装のための橋梁点検ロボット技術の実証 —江島大橋プロジェクト—

内閣府の戦略的イノベーション創造プログラム (SIP) 「インフラ維持管理・更新・マネジメント技術」では土木インフラの維持管理・更新・マネジメントに役立つ新技術が開発され、実用されている技術が多々ある。これらの新技術を地域へ普及展開するため、地域の大学を中心とする地域実装支援チームが全国に 12 チーム組織された。その 1 つである鳥取大学チームは、4 つのロボット技術の適用性を検証する江島大橋での実証試験「江島大橋プロジェクト」を実施した。江島大橋プロジェクトでは、地域の橋梁点検への新技術の導入を目的として、ロボット技術開発者と地元建設コンサルタントが協働するとともに橋梁点検業務発注のための仕様書や積算の基礎資料を作成した。

DEMONSTRATION OF BRIDGE INSPECTION ROBOT TECHNOLOGY FOR REGIONAL IMPLEMENTATION - ESHIMA OHASHI BRIDGE PROJECT -

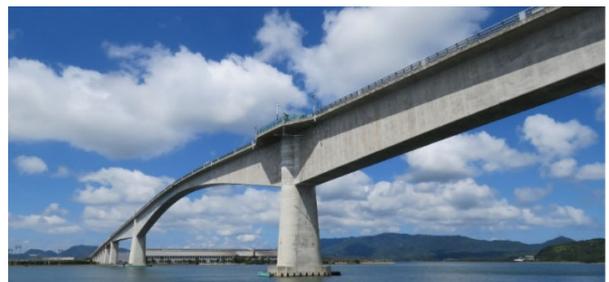
図-1 江島大橋全景

江島大橋は鳥取県境港市渡町と島根県松江市八束町江島の間にかかる大型橋梁で、2004年に供用を開始した。全長は 1446.2m で、中海をまたぐ主橋梁部は中央径間 250m の 5 径間連続 PC 有ヒンジラーメン箱桁橋である。箱桁の高さ（最大 15m）や橋梁の勾配（最大 6.1%）、海面からの高さ（最大 44.7m）といった構造的制約条件と約 15,000 台/日の交通量があり、仮に片側通行規制した場合に発生が予測される重大な渋滞による社会的損失から橋梁点検車を用いた人による近接目視点検が困難であり、供用開始以来、遠望目視による点検となっている。

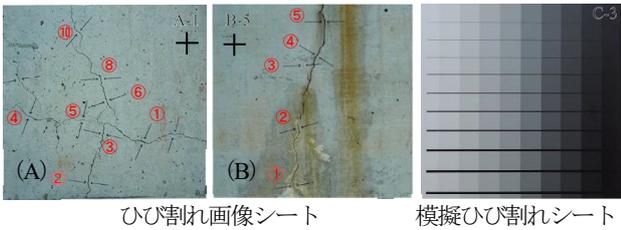
図-3 貼付した評価用シート

- ・0.1~2.0mm 幅のひび割れを有する「ひび割れ画像シート」を計 10 枚準備した。各シートには 5 もしくは 10 カ所 (全 90 カ所) のひび割れ幅計測位置を矢印で示した。
- ・段階的に白からグレイ値を変えた背景色の上に 0.1~3.0mm 幅のひび割れを模した線が配置された 20cm 角の「模擬ひび割れシート」を貼り付け、撮影画像から背景色とひび割れの視認性を検証した。
- ・画像解析のための「標定用ターゲット (5cm 角)」を複数枚貼付して、その位置情報 (座標) をトータルステーションにより測量して開発チームに配布した。

各評価シートを図-3、橋脚への設置状況を図-4 に示す。

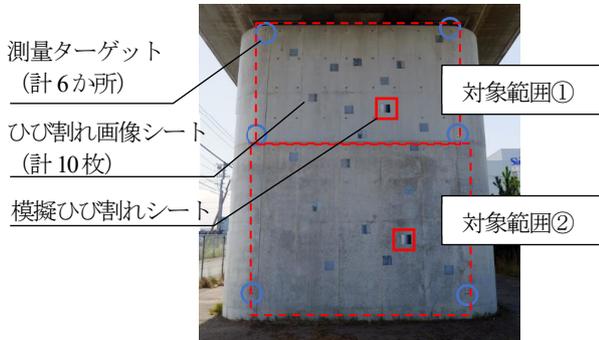
図-4 PE10橋脚への評価シート設置状況

江島大橋 PE10 橋脚の上下に対象範囲を設定し、計 10 枚の「ひび割れ画像シート」, 「模擬ひび割れシート」, 「標定用ターゲット」を貼り付けて評価対象とした。

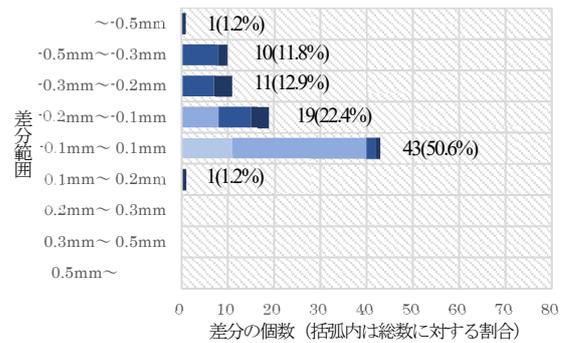
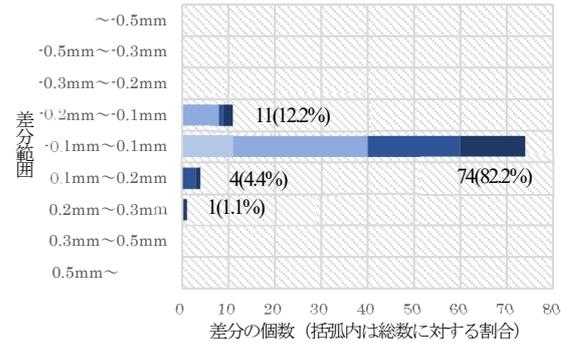
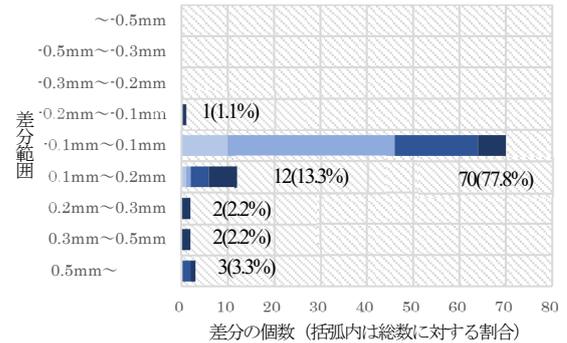
図-5 真値との差分分布図

3つのロボット技術が判定したひび割れ画像シート上のひび割れ幅計 90 箇所の精度確認を行った。図-5 は真値ひび割れ幅と計測値の各差分の個数を0.1mmごとに集計したグラフである。「道路橋定期点検要領³⁾」では0.1mm単位で損傷の程度が区分されることから0.1mmごとに集計した。各棒グラフは真値ひび割れ幅を基準に0.2mm未満, 0.2mm以上0.5mm未満, 0.5mm以上1.0mm未満, 1.0mm以上の4つに区分している。誤差が±0.1mm範囲に(i)は50.6%, (ii)は82.2%, (iii)は77.8%収まっており、(i)が他2つの技術と比較して、やや正答率が低い結果となったが、その操作性や簡易性を考慮すると点検精度と

して十分な結果であると考えられる。各技術で使用カメラが異なるため一概には言えないが、これらの結果より、解像度約0.3mm/pixelの画像から0.1mm幅のひび割れは、十分抽出可能であると言える。

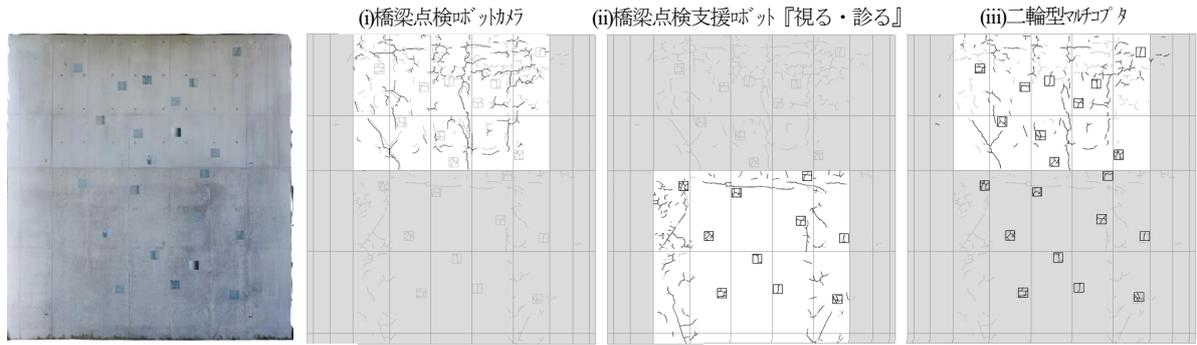
図-6 損傷図の比較

黒線：各チームが記載した損傷図，灰線：真値損傷

ロボットによる撮影画像から作成した損傷図を事前に準備した「真値損傷図」と重ね合わせて比較することで、ロボットによるひび割れ位置の計測精度を検証した。各チームが作成した損傷図と真値損傷図を重ね合わせた結果を図-6に示す。(i)はひび割れの位置に差が生じている。これは、カメラ位置を中心とし放射状に撮影した画像から損傷をスケッチするため生じていると推測されるが、型枠目地を基準とすることでひび割れの位置を大きく誤認識する可能性は低いと考えられる。(ii)と(iii)は、正対撮影した画像からあおり補正等による展開画像やSfMを用いたオルソ画像を作成し、図面と重ね合わせて、画像上をトレースしているため、高精度な位置情報を持った損傷図が作成されている。

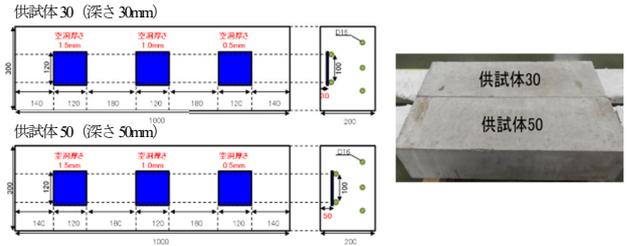
図-7 試験に使用した供試体

コンクリート内部に120×120mmの浮きを模した厚さの異なる空洞(0.5mm, 1.0mm, 1.5mm)が深さ30mmと50mmに配置された2種類の供試体(図-7)を用いて打音検査を実施し、空洞の検出の可否を確認することで打音機能付飛行ロボットの精度確認試験とした。図-8に示すように点検ロボットの打音検査機構部を走行機構部に取り付け、打撃力が大きく変動しないよう4つの車輪を供試体に押し当てた状態で実施した。

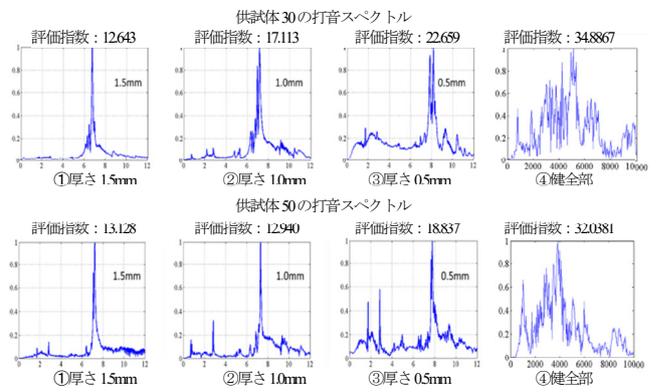
図-9 試験結果

供試体30および供試体50の空洞部と空洞のない健全部に対して実施した打音打撃機構による打音スペクトルと健全度評価指数の結果を図-9に示す。図中グラフの縦

軸は打音振幅の最大値を1として正規化した打音強度であり、横軸は周波数である。健全部のスペクトルは広い帯域幅で分布しているが、空洞部のスペクトルには6~8kHzの周波数帯域に狭い帯域幅で強度が強い部分があり、健全部との打音スペクトルの現れ方に明らかな違いがみられる。スペクトル分布から作成した評価指数については、健全部は空洞部に比べかなり大きな数値を示している。打音スペクトルの現れ方や評価指数の数値から深さ30~50mmの範囲については空洞厚さが0.5mmと薄い場合でも空洞の検出は可能であると考えられる。

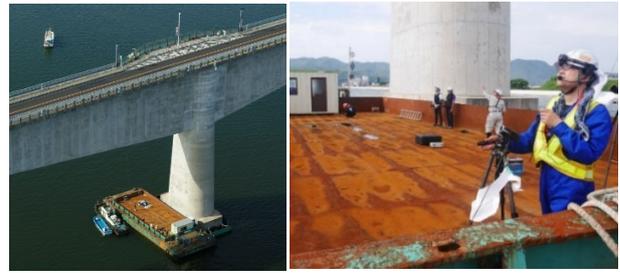
図-10 台船の設置と台船上での作業状況

UAV を操作者が目視できる安定した足場を飛行範囲の近傍に確保する必要がある。船舶は揺動の影響で安定性に欠け、仮設足場は江島大橋下が国際船舶の航路となっているため、常設が不可となる。そこで、安定性があり移動が可能な台船を操縦者の足場として利用することとした。台船は船舶なので係留基地で人と計測機器類を載せたあと現地に曳航することができ、計測場所に応じて比較的自由に係留場所を移動させることが可能である。図-10に台船の設置と台船上での作業状況を示す。

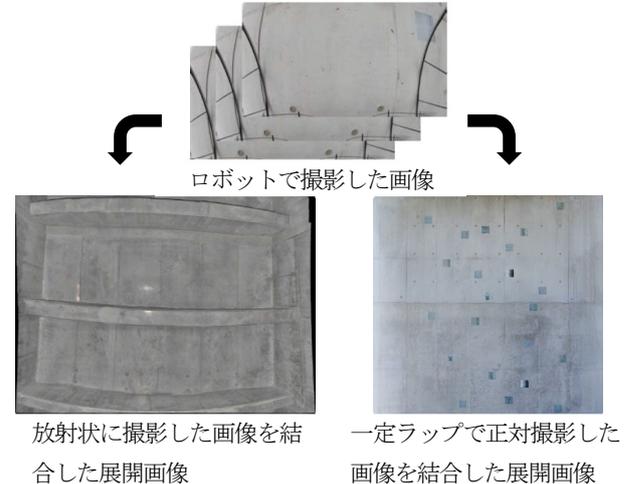
図-11 展開画像の作成

展開画像は、図-11に示すよう大きく2種類に分けられる。一つは撮影対象範囲の中央にカメラを設置し、撮影範囲を放射状に連続撮影し、それらの画像を接合したものである。撮影範囲の端部ほど斜めに撮影することとなり歪みが発生した状態で接合するため湾曲した展開画像となる。もう一つは、一定のラップ率を保持した状態で連続的に正対撮影した画像から画像解析処理により合成したものである。歪みが除去されたオルソ画像となるため、尺度を与えることで図面と重ね合わせることが可能な位置精度の高い展開画像となる。

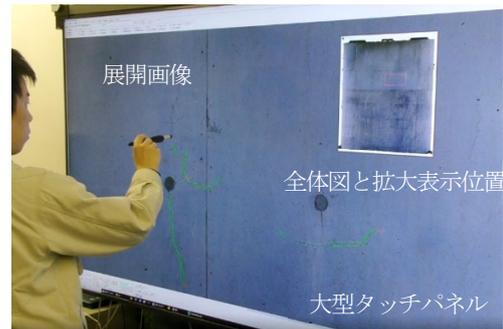
図-12 大型タッチパネルによるバーチャル目視点検状況

作成した展開画像を大型モニタに等倍で映し出し、スクロールしながら損傷を視認することで、あたかも点検技術者が橋梁に近接して目視点検しているのと同じ感覚で評価を行う「バーチャル目視点検」が可能となる。現地の状況を室内で再現でき、管理者・点検者が同じ視点で評価することができる。図-12は、精度確認試験で作成した橋脚のオルソ画像を大型モニタに等倍で表示し、

「ひび割れ描画支援システム⁷⁾」によりひび割れをトレースしている状況である。

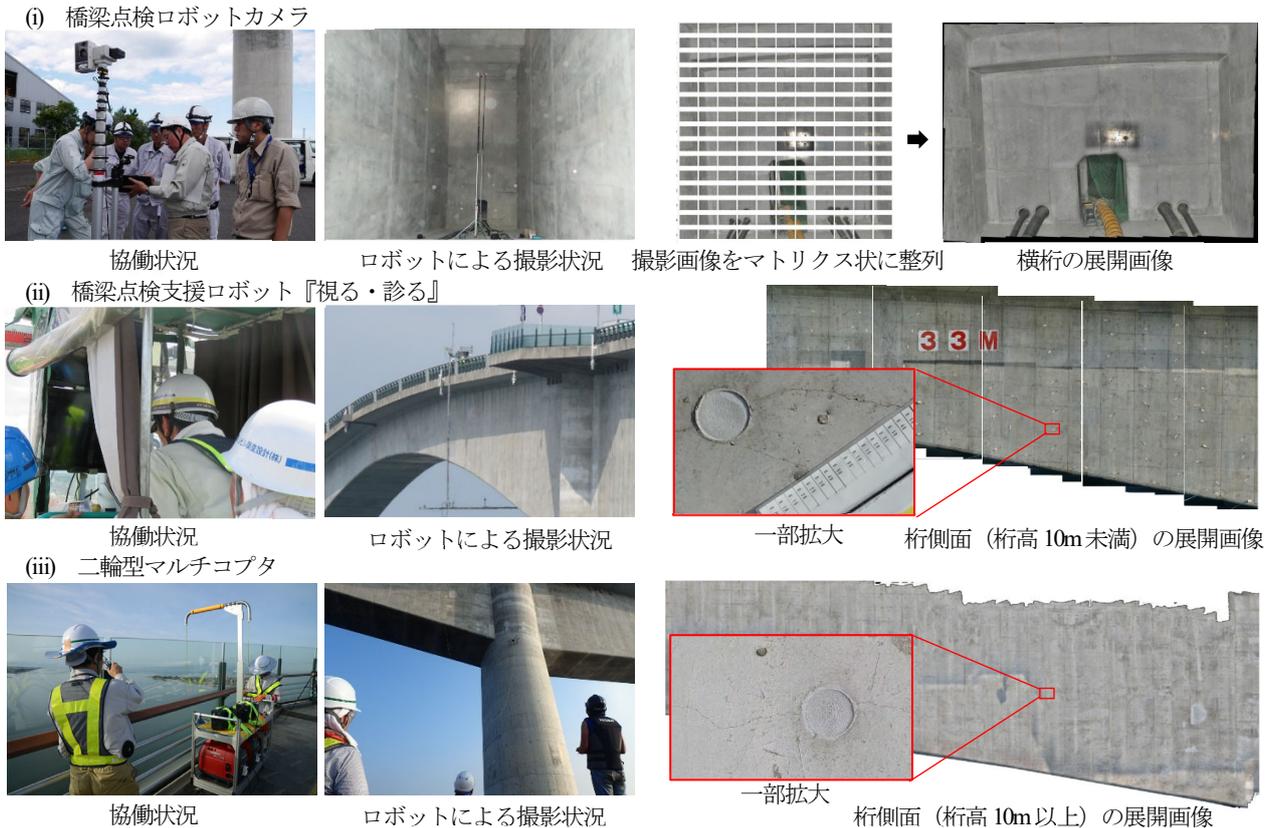
図-13 画像撮影ロボット各チームの作業状況と作成した展開画像の一部

図-13 に各チームの作業状況と作成した展開画像の一部を示す。

中央ヒンジ～PW1 間の桁内約 1,800 m²を地元の建設コンサルタントと協働して4日間でロボットによる画像撮影が完了した。上床版下面や桁側面などの各面を一点から放射状に撮影し、それらの画像を接合したものが展開画像となる。接合後はゆがみが生じた状態となる。

中央ヒンジから桁高が10mまでの桁側面、下面、張出床版下面および非常駐車帯張出床版下面の約 1,040 m²を地元の建設コンサルタントと協働して4日間でロボットによる画像撮影が完了した。ロボットのアームに搭載したカメラで連続的に撮影し、市販ソフトウェアでコンクリート目地を基準にあおり補正しながら接合して展開画像を作成した。撮影毎にクラックスケールを写すため、全範囲にクラックスケールが配置された展開画像となる。

PW1 橋脚側面、桁高10m以上の桁側面および桁下面の約 1,475 m²を地元の建設コンサルタントと協働して8日間でロボットによる画像撮影が完了した。車輪付きの有線給電 UAV を台船上で離着陸させ、対象面に接地しながら連続的に撮影を行った。撮影された膨大な画像は

SfMにより解析し、展開画像を作成した。

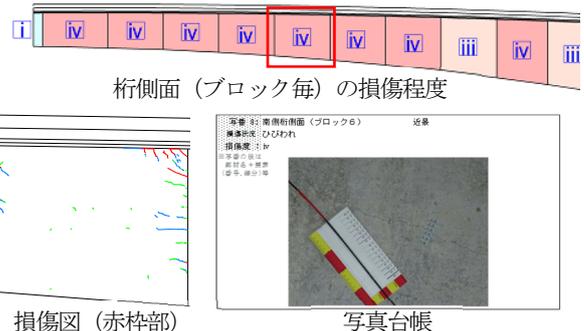
図-14 損傷程度評価および点検調書を作成例

各チームが作成した展開画像をもとに「鳥取県道路橋りょう定期点検マニュアル⁸⁾」に準じてバーチャル目視点検を実施し、一部損傷図の作成と損傷程度の評価、点検調書の作成を行った。図-14 にその一部を示す。なお本実証試験では、調査対象部位の面積が大きいため、コンクリート目地を基準に数m範囲ごとのブロックに分割して、評価を行った。

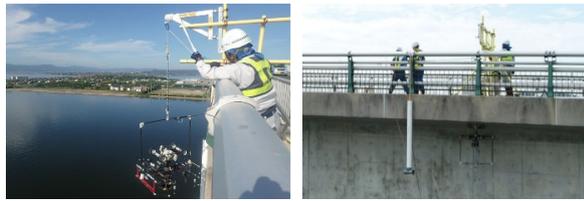
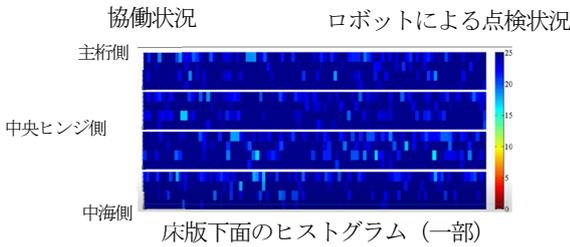
図-15 打音ロボット作業状況と作成したヒストグラムの一部

中央ヒンジ～PW1 間の張出床版下面約 250 m²を地元の建設コンサルタントと協働して4日間でロボットによる打音点検が完了した。有線給電 UAV を台船上から操縦し、対象面に接地し車輪で移動しながら連続的に打音点検を実施した。健全部評価指数を集計したヒストグラムでは異常部は黄色～赤色で表示されるが、対象範囲にお

いては浮きと思われる箇所は確認されなかった。図-15に作業状況と張出床版下面のヒストグラムの一部を示す。

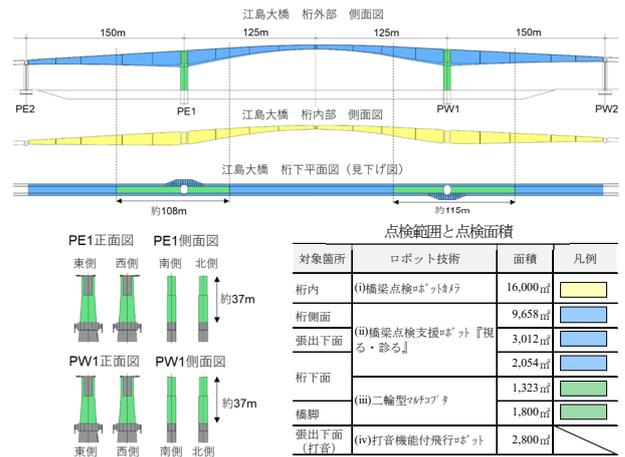
図-16 各ロボット技術の点検範囲区分と点検面積

本実証試験では構造と環境を踏まえ、主橋梁部全体の中で点検が困難な箇所を含む一部範囲を対象として各検証を実施した。実証試験および精度確認試験結果より、4つのロボット技術はそれぞれの特徴的な性能を發揮し、「3. (1) 点検ロボット技術に要求した性能・機能と成果」で示した要求を満たせる技術であることが実証できた。そこで、適用した4つのロボット技術を組み合わせ、それぞれの特徴を活かしつつ、江島大橋主橋梁部を網羅できるよう点検範囲を設定することで、主橋梁部全体の効率的な点検が可能であると考え、ロボット毎の点検範囲区分と対象面積を算出した。(図-16)

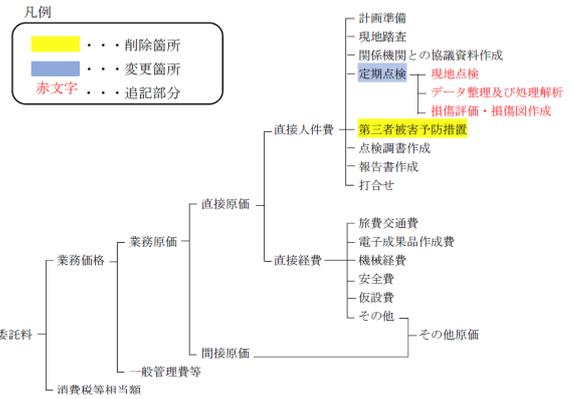
図-17 業務委託料の構成改定案

サイクルタイムから算出した外業、内業の点検日数ならびに開発者へのヒアリング結果(ロボット技術を運用するための1パーティの人数、機材損料等直接経費等)をもとにまずは江島大橋渡海部を点検対象とした場合の仮見積もりをロボット技術ごとに作成した。作成した仮見積もりと「設計業務等標準積算基準書平成30年度版¹⁰⁾(以下、標準積算基準)」を参考に積算を行った。積算を行ううえで、ロボット技術を活用する場合、従来の近接目視点検と比較すると、現地点検結果から損傷評価するまでの作業の流れ(例えば画像処理等)が大きく変わる。この部分は標準積算基準では「定期点検」と「点検調査書作成」に含まれる部分であるが、ロボット技術を活用する場合に必要な画像処理等に対する費用は見込まれていない。そこで標準積算基準の「定期点検」の項目を「現地点検」「データ整理および処理解析」「損傷評価・損傷図作成」の3項目に細分化することでロボット技術を活用した場合に必要な項目を追加した。それ以外の項目については、基本的には標準積算基準を用いるものとした。なお、「第三者被害予防措置」については、本実証試験で実証したロボット技術では現状対応できないことから、割愛した。図-17に業務委託料の構成改定案を示す。「定期点検」を3項目に細分化したう

で各ロボット技術の仮見積もりをこの項目に沿うように統一した。併せて各ロボット技術の技術者の職種についても統一し、単位面積当たりの点検にかかる人件費を算出して歩掛を作成した。表-4は(ii)橋梁点検支援ロボット『見る・診る』を用いて対象範囲を点検した場合の例である。渡海部のうち約14,000㎡の調査に必要な人工数を集計した表(上表)と、そこから単位面積(1000㎡)あたりの人工数を算出した表(下表)であり、これが「定期点検」の歩掛案となる。同様の手順で各ロボット技術の歩掛案も作成した。当歩掛案を用いて4つのロボット技術活用による江島大橋主橋梁部の点検費用を試算すると、足場仮設による従来の近接目視点検と比較して約1/3の費用縮減が期待できる。
