## 鋼下路桁橋における積雪形成と部材応答の関係

北見工業大学 正会員 門田 峰典  
計測リサーチコンサルタント 正会員 ○大町 正和  
北見工業大学 正会員 白川 龍生

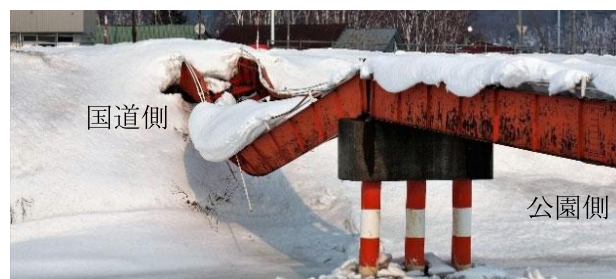
a) 主桁の変形 (2019 年)

計測対象は、1974 年に架設された鋼 2 径間単連下路形式の歩道橋であり、橋長は 22m、有効幅員は 2.22m となる。本橋は、2017 年度の大雪によって国道側の径間が変形し、2021 年には通行不可能となった。写真-1a)には当時の状況を示す。その後、2022 年には当時の構造詳細で復元設計され、2024 年に新設橋として架設された。なお、当時の桁と耐荷性能は変わらないため、積雪に対しては閾値を設定し、除雪を行う方針とされた。また、残存した公園側の径間は、軽微な腐食が生じている程度で、塗装塗り替えが行われた。現在の状況を写真-1b)に示す。直近の点検は 2020 年に実施され、これまで修繕履歴はない。

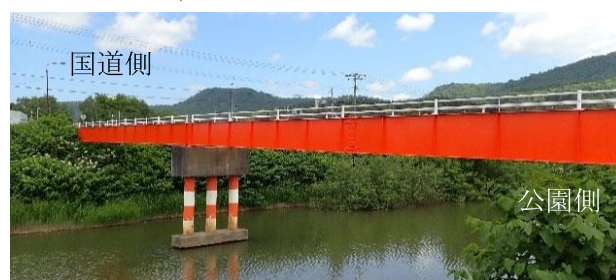
b) 復元後 (2024 年)

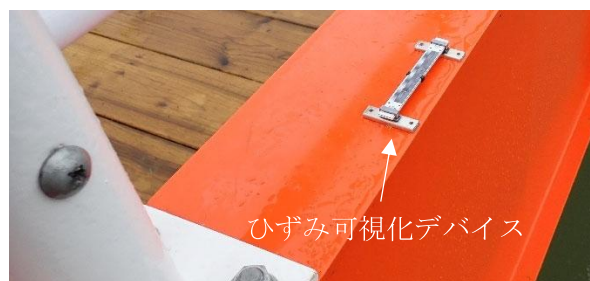
ひずみ可視化デバイス

a) ひずみ計

るため 750mm シフト), 傾斜は L/4 断面の上フランジ上面とした。ここで, ひずみは, ひずみ可視化デバイスを磁石で塗装面に取付け, インターバルカメラによる記録方法を採用した。なお, 事前に, 本手法にて正確なひずみが計測できることを検証している。データのサンプリングは, ひずみで 2 時間毎, 傾斜で 1 時間毎とし, インターネット経由でクラウドサーバーに記録し, 遠隔地から確認ができるようにした。機器の設置状況を写真-2 に示す。

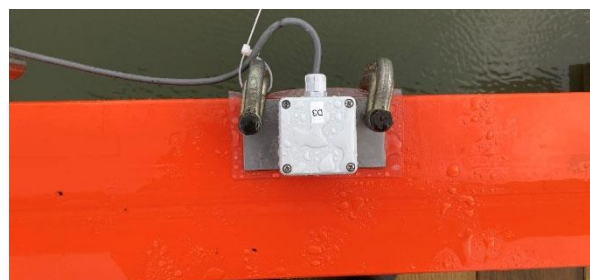
b) 傾斜計

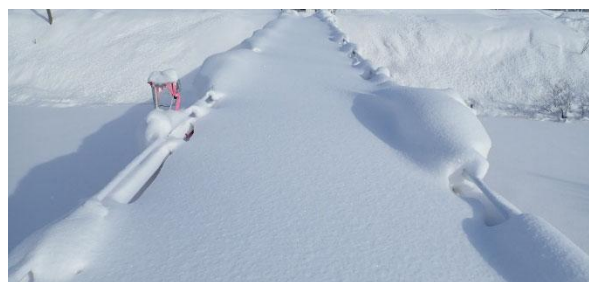
写真-3 積雪状況 (1月17日)

それぞれの最大値に着目すると, ひずみは 1 月 17~20 日の範囲で, 傾斜角は 1 月 18 日でそれぞれ発生する。この際の現地状況を写真-3 に示すが, 積雪水量から  $1.9\text{kN/m}^2$  相当の単位荷重であること, 概ね 900mm の積雪深であることを把握し, 道路橋示方書で定められる雪荷重を下回ることがわかった。安全側の計測結果となる一方で, 橋軸直角方向 (Y 方向) については傾斜角が急増している。これについては, 下路桁特有の圧縮フランジの面外変形が積雪の形成によって助長されている可能性も考えられる。
