KRC WEB REPORT

写真解析(SfM/MVS)を用いた文化財認定支援事例

東京都新宿区の西向天神社(にしむきてんじんじや)境内に位置する「富士塚(東大久保富士)」が、2025年1月23日付で新宿区の地域文化財(歴史分野)(第50号)に認定されました。この認定に向けた支援として、弊社は石積みの詳細な図面の作成を担当いたしました。

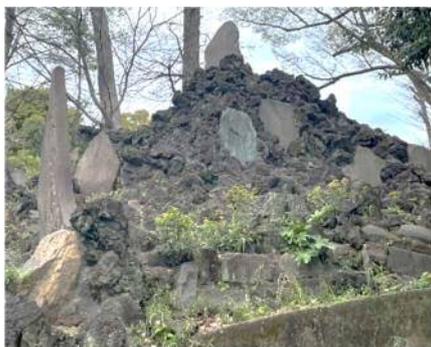
西向天神社の富士塚

富士塚とは、富士山を模して溶岩石を積み上げて構成された人工の塚であり、西向天神社の富士塚は、天保13年(1842年)に築造され、関東大震災後の大正14年(1925年)に改修・再築されたものが現存しています。台地の斜面を活かして築かれており、最大で約10メートルの高低差を有しています。

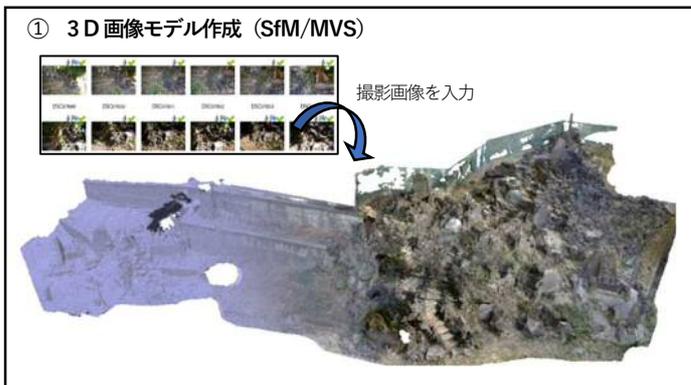
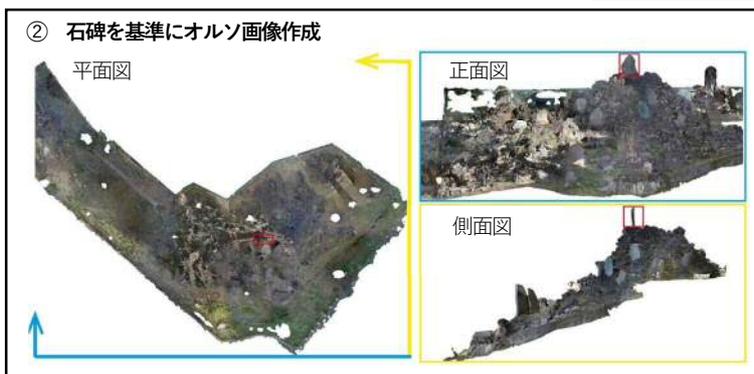
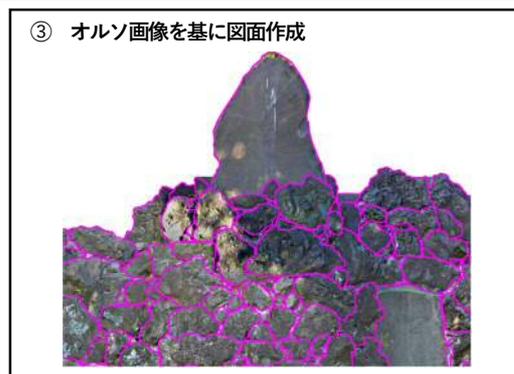
本計測対象は富士塚としては非常に大規模で、かつ溶岩石が複雑な形状を持つため、手作業による計測が困難であることから、写真解析(SfM/MVS)を用いた図面作成を実施しました。対象を多視点から写真を撮影し、写真解析を通じて実寸の3Dモデルおよびオルソ画像を作成、これをCAD上でトレースを行うことで、詳細な平面図および立面図を作成いたしました。

オルソ画像を活用することで、複雑な構造物でも短期間の計測で高精度な図面の作成が可能となります。また、作成された3Dモデルは、図面作成にとどまらず、PC上で任意の視点から対象の形状確認や断面抽出を行うことも可能であり、文化財の現状記録および保存・継承に非常に有効な技術です。
