## KRC WEB REPORT

## 花峯橋における3次元計測を活用した文化財修復支援

宮城県日南市に所在する登録有形文化財「花峯橋」は、現存する木造橋の中でも珍しい木造方杖橋であり、複数径間を有する方杖橋としては国内唯一の可能性のある貴重な文化財です。老朽化に伴い修復事業が進められるなか、現況記録や修復検討のための資料整備が求められていました。

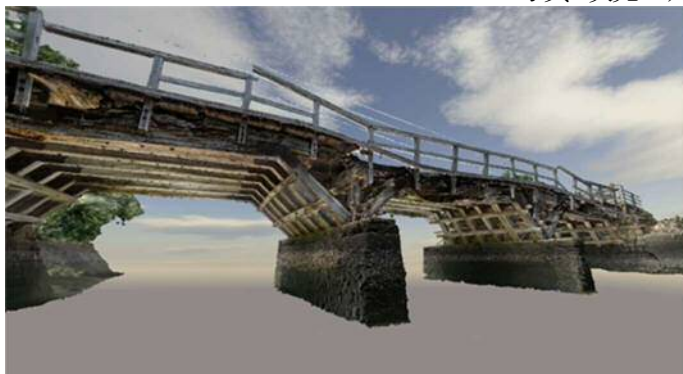
花峯橋3次元モデル

計測にはドローンによる写真解析(SfM/MVS)と地上型レーザースキャナを併用し、橋梁全体の詳細な3次元形状を取得しました。得られたデータから3次元モデルやオルソ画像を作成し、橋梁の現状把握や図面作成に活用しています。また、オルソ画像を基に橋梁各部の形状を図化することで、修復検討に必要な資料整備を支援しました。

## 写真3次元モデル

作成した3次元モデルは、専門技術者による検討資料としてだけでなく、住民説明会などにおいても活用されています。立体的かつ視覚的に現況を把握できるため、修復内容や文化財保存の必要性を分かりやすく伝える資料としても役立っています。3次元計測技術は、文化財の現況を正確に記録するだけでなく、修復設計や関係者との合意形成を支援する有効な手法として活用されています。

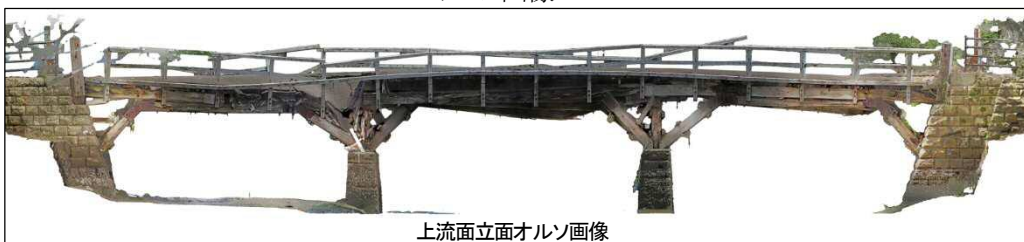
上流面立面オルソ画像

## オルソ画像
