# 宮ヶ原橋の振動特性について

(株)計測リサーチコンサルタント 正会員 ○高橋 洋一  
九州産業大学工学部 正会員 水田 洋司  
福岡県八女県土整備事務所 正会員 右田 隆雄  
中央コンサルタンツ(株) 正会員 荒木 和哉

八女市の星野川に架かる宮ヶ原橋は、橋長 46m、幅員 3.6m、径間 9.0m、4 連の石造アーチ橋である。

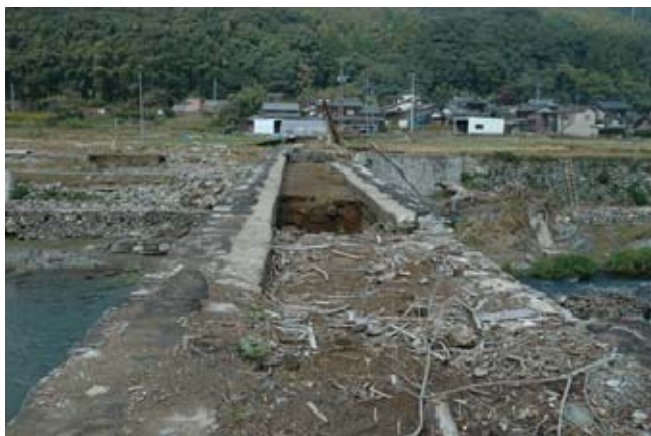
写真-1 被災後（橋面）

本橋は、2012 年に発生した九州北部豪雨により高欄、壁石の一部と中詰土砂の一部が流失するなどの被害を蒙ったが、2014 年 8 月に保存が決定され、補修工事が施された。

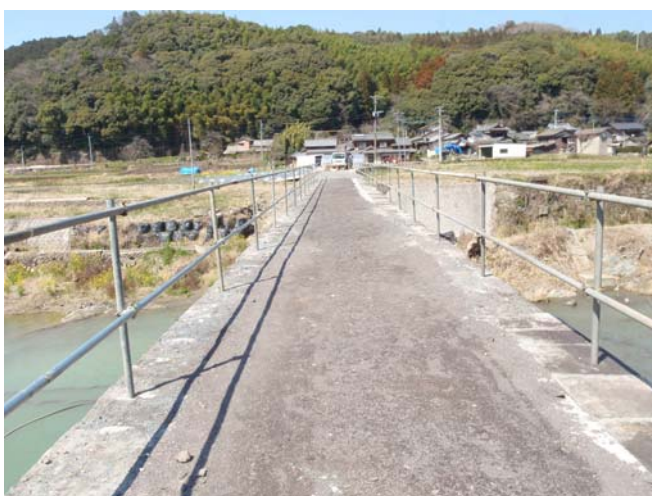
写真-2 復旧後（橋面）

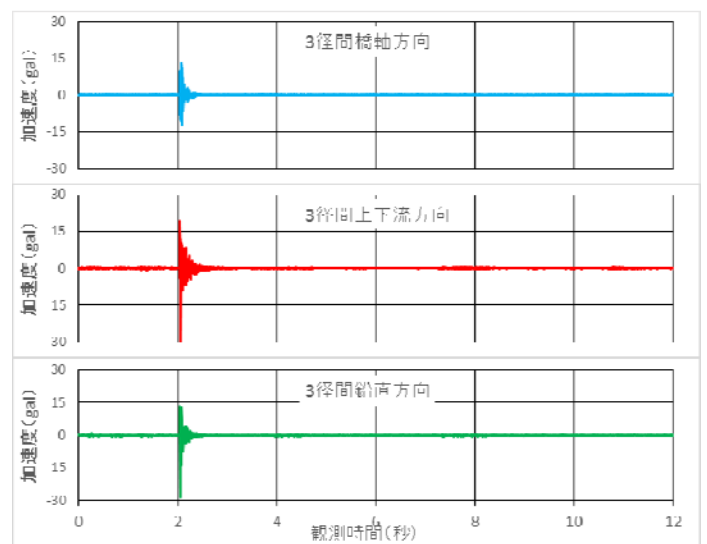
図-2 衝撃加振時加速度波形

衝撃加振は 1 径間ごとに 10 秒程度の間においてジャンプを繰り返して測定しており、1 ファイル内に数回の

衝撃波形が収録されているが、解析に際しては、上図に示すように1衝撃波を取り出して固有振動数や減衰定数等の算出を行った。

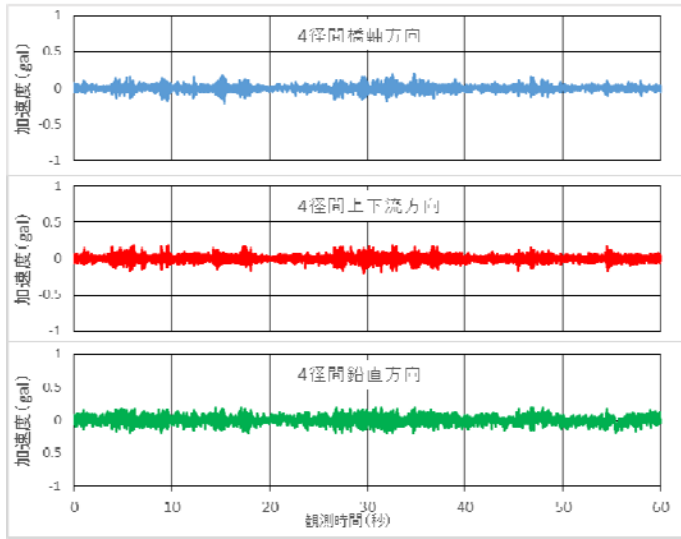
図-3 常時微動測定加速度

常時微動測定では、近接する道路振動や近隣家屋の影響を受けた振動が混入した部分があるため、影響を受けたと思われる範囲(概ね0.2galを超える部分)のデータ範囲を削除して波形を繋ぎ合わせ、解析に使用した。
