葦山反射炉維持管理事業における調査報告 その2 煙突内部の温湿度計測

葦山反射炉 近代化産業遺産 世界遺産
煉瓦 温湿度

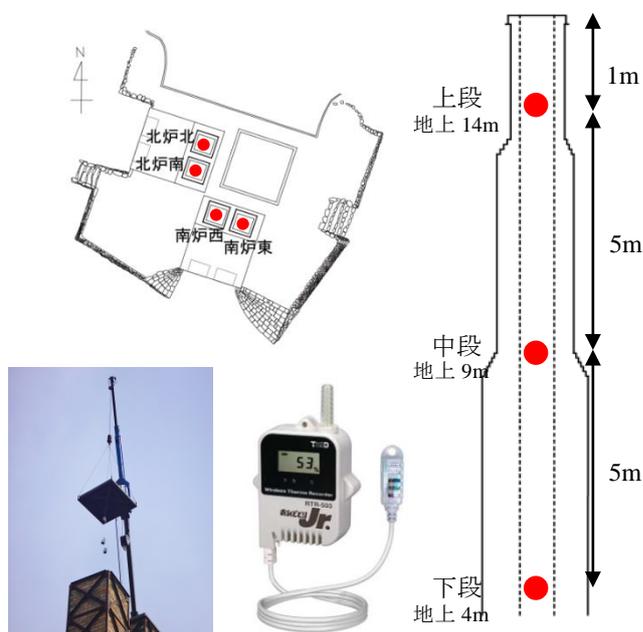
炉があり、それぞれが連双式となっているため、全 4 基の煙突が存在する。温湿度計の設置はこの 4 基を対象とし、高さ方向での比較を行うために上中下段の 3 箇所に、天蓋から吊り下げるように所定の間隔で計 12 台設置を行った。また外気との比較のために敷地内の一角に百葉箱を設け、その中に 1 台を設置した。

図2 温湿度計設置位置、設置状況、使用温湿度計³⁾
