# 葦山反射炉維持管理事業における光学的計測技術の活用

○味岡 収\*1 渡邊 弘行\*2

キーワード：葦山反射炉 維持管理 光学的計測 SfM レーザースキャナ

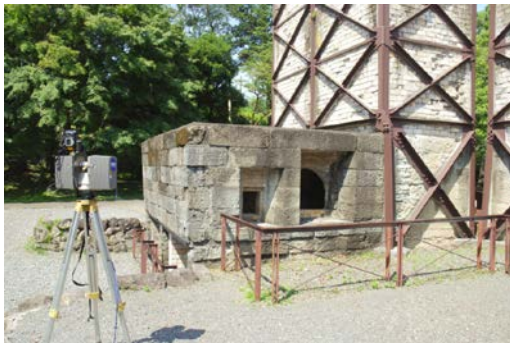
図 11 3D レーザースキャナによる計測状況と諸元

韮山反射炉は現在、創業当時には存在していなかった補強鉄骨に覆われている。これは昭和5年の伊豆地震で大きな被害を被った反射炉の補修として昭和32年工事に初めて取り付けられたもので前回工事において更新がなされている。現在、この補強鉄骨を含めた韮山反射炉全体の耐震性について大きな問題はないとされているが今後の長期的な維持管理の観点からは煉瓦の劣化状況同様に反射炉全体の形状のモニタリングを行っていくことは必要と思われる。平成24年度に実施された調査の際には3Dレーザースキャナを用いて伊豆石で構築された炉体の内外を含む反射炉全体の詳細な3次元形状を取得した。これをもとに図面作成を行った他、部分的に断面形状を抽出しその形状を把握した。目視観察の通り、部分的な倒れや捻じれ、煉瓦の孕み出しが確認された。今後の経年変化及び地震に対するリスクの観点からも今後も定期的にデータを取得

し、微細な変化を見逃さないよう観察を行っていくべきであろう。
