葦山反射炉維持管理事業における調査報告 その3
レーザースキャナによる壁面煉瓦の凹凸評価

葦山反射炉 近代化産業遺産 世界遺産
煉瓦 レーザースキャナ 表面劣化

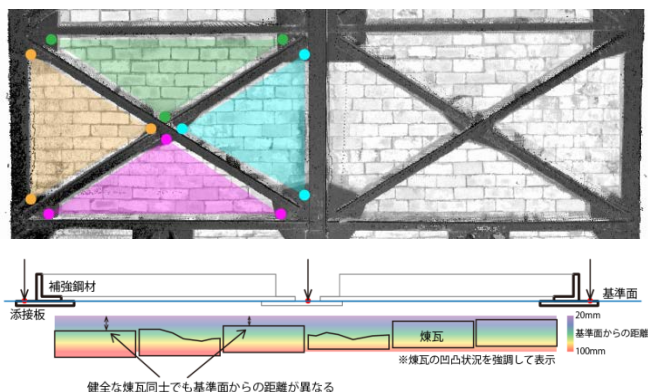
図3 基準面（添接板）からの距離計算

補強鉄骨接合部の添接板を元にした基準面と、鋼材に囲まれた三角形内の煉瓦との距離を計算することで、周辺の健全な煉瓦に対して大きく表面劣化の進行している煉瓦を抽出する

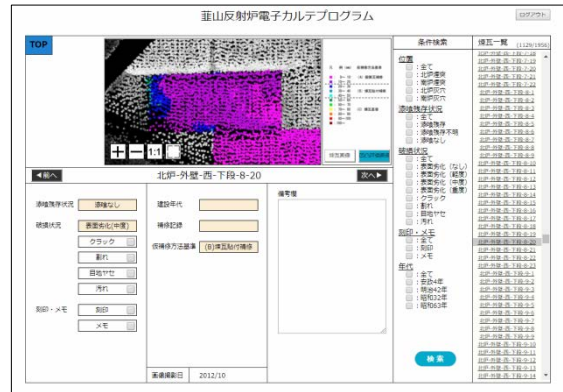
図8 電子カルテ個別煉瓦ページ

凹凸評価の解析結果は個々の煉瓦の記録や状況などの情報と統合するために既存の電子カルテに格納した。この電子カルテには既に詳細撮影画像や各種損傷の状態や刻印等の有無が記録されており、ここに追加する形で個別の煉瓦の画像データを作成し、データベースでの紐付けを行って関係者間で閲覧・共有が可能なようにした。
