橋梁点検においてロボットが撮影した画像から抽出された損傷の精度確認試験

計測リサーチコンサルタント ○木本啓介

鳥取大学 黒田保

鳥取県 藤井優

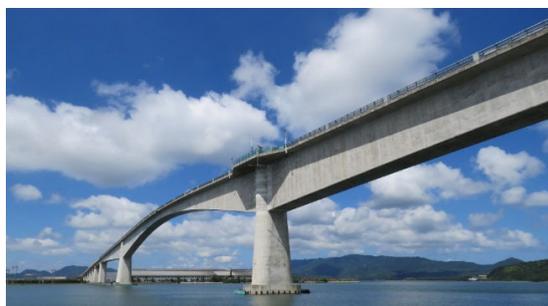
図1 江島大橋全景

江島大橋は鳥取県境港市渡町と島根県松江市八束町江島の間にかかる大型橋梁で、平成16年に供用を開始した。全長は1446.2mで、中海をまたぐ主橋梁部は中央径間250mの5径間連続PC有ヒンジラーメン箱桁橋である。箱桁の高さ(最大15m)や橋梁の勾配(最大6.1%)、海面からの高さ(最大44.7m)といった構造的制約条件と約15,000台/日の交通量があり仮に片側通行規制した場合に発生が予測される重大な渋滞による社会的損失から橋梁点検車を用いた人による近接目視点検が困難となっている。

2014年度からスタートした内閣府の戦略的イノベーション創造プログラム(SIP)「インフラ維持管理・更新・マネジメント技術」[1](以降 SIP インフラと記す.)では、インフラの維持管理に必要な新技術が研究開発されており、これらの活用により、中長期的な維持管理・更新等に係るトータルコストの縮減や維持管理業務の効率性の向上に寄与することが期待されている。そしてこれら新技術の社会実装のため、地域の大学等を拠点とした12の地域実装支援チームが組織されている。地域実装支援チームのひとつである鳥取大学チーム(研究責任者:黒田保)は、図1および図2に示す江島大橋を対象モデルとしてロボット技術を活用した橋梁点検の実証試験(江島大橋プロジェクト)を実施した[2]。

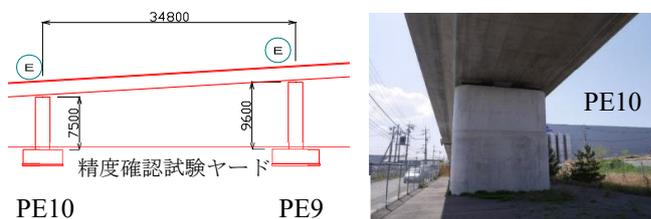
図 3 精度確認試験ヤード

松江市側取付高架橋部のうち図 3 に示す高所作業車で箱桁下面に近接できる区間の PE10 橋脚に図 4 の 2 種類計 10 枚の「ひびわれ画像シート」、「模擬ひびわれシート」、「標定用ターゲット」を貼り付けて評価対象とした。

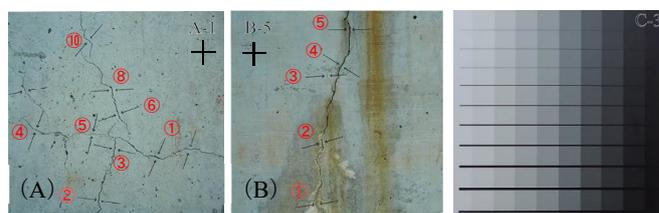
図 4 評価対象のシート

表面の汚れが少ないグループ A (5 枚) と錆汁や汚れが目立つグループ B (5 枚) の 0.1~2.0mm 幅前後のひびわれを有する「ひびわれ画像シート」を計 10 枚準備した。各シートには 5 もしくは 10 ヶ所 (全 90 ヶ所) のひびわれ幅計測位置を矢印で示した。

段階的に白からグレイ値を変えた背景色の上に 0.1~3.0mm 幅のひびわれを模した線が配置された 20cm 角の「模擬ひびわれシート」を貼り付け、撮影画像から背景色とひびわれの視認性を検証した。

ひびわれ画像シート 模擬ひびわれシート

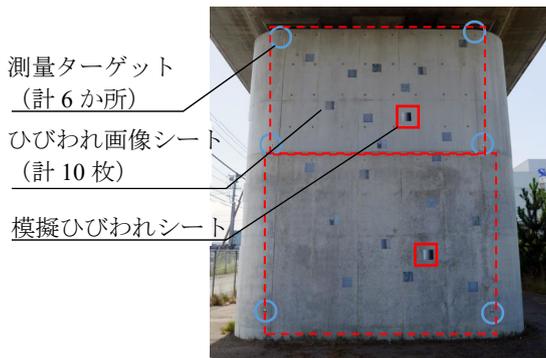
図5 精度確認試験対象の橋脚 (PE10)

画像解析のための標定用ターゲット (5cm 角) を複数枚貼付して、その位置情報 (座標) をトータルステーションにより測量して開発チームに配布した。

各評価ターゲットの設置状況を図5に示す。

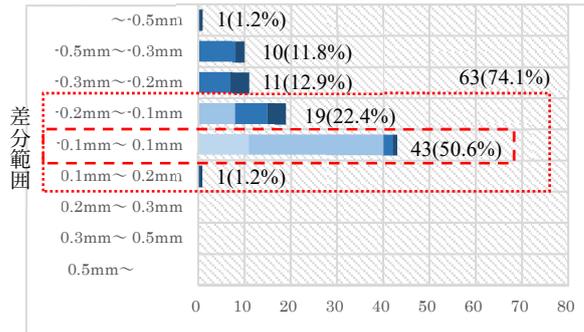
(i)橋梁点検ロボットカメラ

平均値: -0.15mm 標準偏差: 0.14mm

図6 真値との差分の範囲

3つのロボット技術が判定したひびわれ画像シート上のひびわれ幅計90箇所の精度確認を行った。図6に真値幅を基準に0.2mm未満, 0.2mm以上0.5mm未満, 0.5mm以上1.0mm未満, 1mm以上の4つに区分し, 真値と計測値との各差分の個数を積み上げたグラフを示す。誤差 ± 0.2 mmを許容範囲と仮定した場合, 正答率は(i)が74.1%, (ii)が98.9%, (iii)が92.2%であり, 誤差 ± 0.1 mmを許容範囲と仮定した場合, 正答率は(i)が50.6%, (ii)が82.2%, (iii)が77.8%であった。(i)が他2つの技術と比較して, やや正答率が低い結果となったが, その操作性や簡易性を考慮すると点検精度として十分な結果であると考えられる。また, 幅の差分の範囲にそれぞれのロボット技術に応じた傾向が見受けられた。これらの要因は撮影方法やカメラの性能, ひびわれ幅算出方法によるものと考えられる。各技術で使用カメラが異なるため一概には言えないが, これらの結果より, 解像度約0.3mm/pixelの画像から0.1mm幅のひびわれは, 十分抽出可能であると言える。

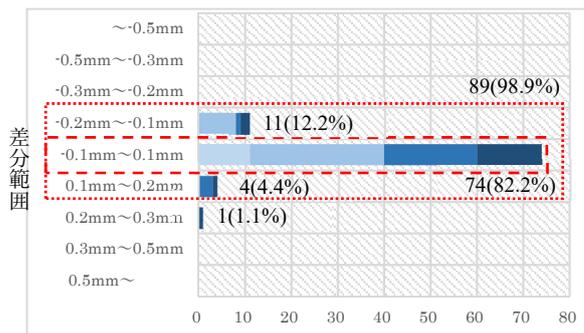
(ii)橋梁点検支援ロボット『見る・診る』

平均値: -0.04mm 標準偏差: 0.09mm

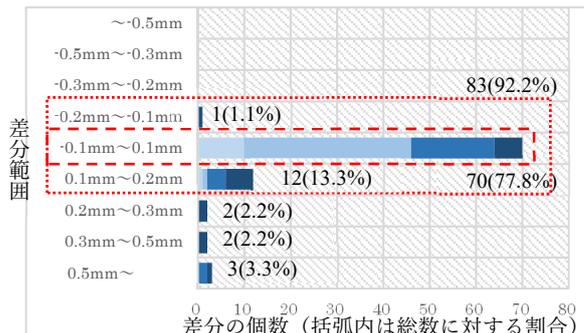
(iii)二輪型マルチコプタ

平均値: 0.09mm 標準偏差: 0.18mm

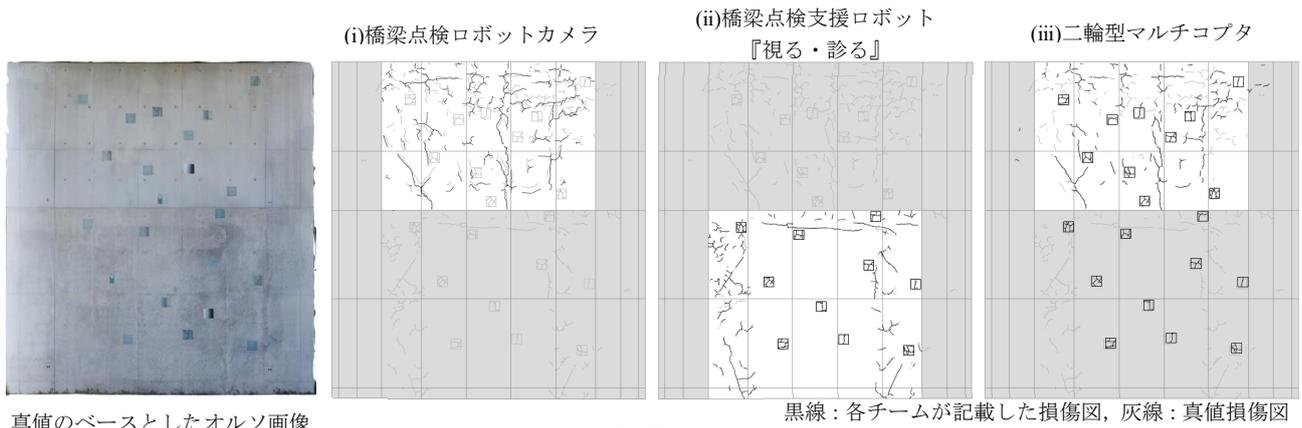
図7 損傷図の比較

ロボットによる撮影画像から作成した損傷図を事前に準備した「真値損傷図」と重ね合わせて比較することで, ロボットによるひびわれ計測の精度を検証した。各チームが作成した損傷図と真値損傷図を重ね合わせた結果を図7に示す。

(i)はひびわれの位置に差が生じている。これは, カメラ位置を中心とし放射状に撮影した画像から損傷をスケッチするため生じていると推測されるが, 型枠目地を基準とすることでひびわれの位置を大きく

誤認識する可能性は低いと考えられる。(ii)と(iii)は, 正対撮影した画像からあおり補正等による展開画像やSfMを用いたオルソ画像を作成し, 図面と重ね合わせて, 画像上をトレースしているため, 高精度な位置情報を持った損傷図が作成されている。

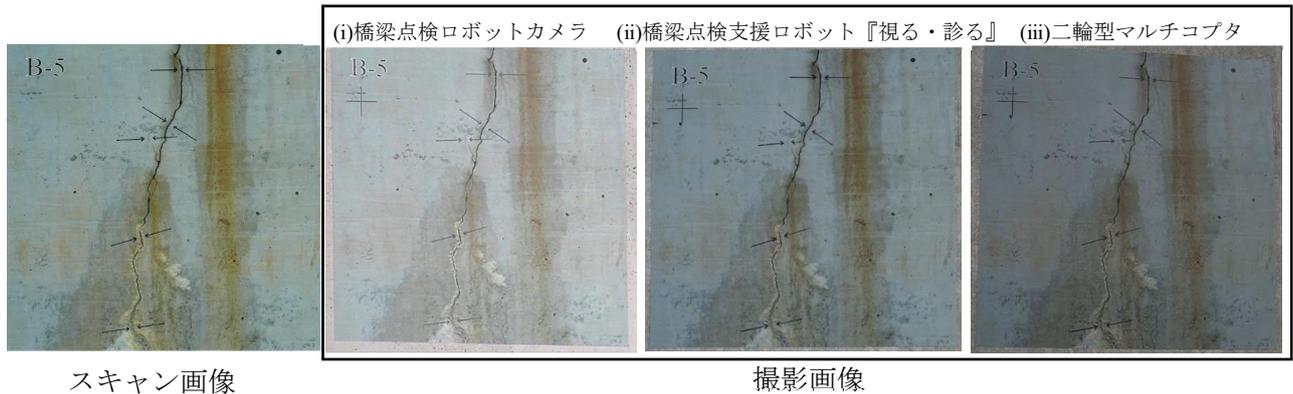
図8 B-5を用いた色の識別性能確認

撮影画像から色情報により抽出すべき損傷は, 遊離石灰および鉄筋腐食に伴う錆汁の発生であり, これらの視認(目視で認識)が画像から可能かグループBのひびわれ画像シートのうちB-5を用いて検証した。貼付したシートのスキャン画像とオリジナル画像からB-5範囲のみを抜粋した画像を図8に示す。

(i)の画像は彩度が低下しており, やや視認性が劣

るが遊離石灰と錆汁は視認可能なレベルである。しかし、コントラストや色差が小さい場合は視認性が更に低下し、損傷の見落としにつながる可能性があるため、十分な光量下での撮影や適切なカメラ設定等注意が必要である。(ii)と(iii)はやや暗めの画像であるが、十分遊離石灰と錆汁は視認可能である。
