[I-325] 画像を用いたひび割れ調査における撮影条件と再現性に関する検証 Evaluation about photographing conditions and reproducibility in the crack detection using digital images

画像を用いたひび割れ調査における撮影条件と再現性に関する検証

(株)計測リサーチコンサルタント 正会員 ○保泉 亜子
 (株)計測リサーチコンサルタント 非会員 味岡 収
 (株)計測リサーチコンサルタント 非会員 福間 智

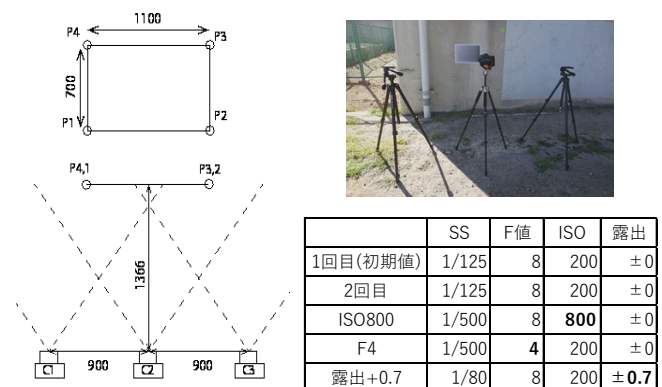
図1. 撮影イメージと撮影条件

対象は既存のクラックがみられるRCの橋脚とし,その一面の幅1100mm、高さ700mmを検証範囲とした.カメラはNIKON D810, 24mm広角レンズを使用し,三脚に据えて位置を固定し,撮影条件を変更しながら対象と正対するように各3枚撮影した.点検マニュアルに則り,解像度は0.1mmのひび割れを補足できる0.3mm/pixel以下に対応するように0.278mm/pixelとした.

本検証で用いた撮影条件を図1に示す.初期値および2回目は同条件であり,点検マニュアルの推奨設定に基づいて絞り優先モードで設定し,他パターンは,シャッタースピードを考慮してISOや絞り,露出のみを変更したものである.

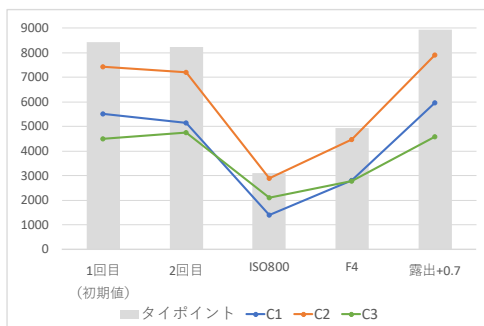
図 2. タイポイント

タイポイントはSfMにおける画像マッチング結果であり,位置姿勢が推定された隣接画像の特徴点を三角測量によって三次元座標に投影したものである.これはMVSによる高密度点群やメッシュ及びオルソ画像生成の基礎となる.

SfMによって推定されたタイポイントと画像毎のタイポイント数を図2に示す。初期値, 2回目, 露出+0.7においてタイポイント数は8000点以上あったが, ISO800では初期値の37%, F4では59%となった。また, 露出を上げることによってタイポイント数がわずかに増加したことから, 明度変化による影響は比較的小さいといえる。

このことからタイポイント数は, ノイズ(ISO 感度)やボケ(絞り)の影響を受けやすくモデルやオルソ画像の欠測の一要因ともなりうる。
