レーザ・全方位カメラを用いた軍艦島の計測とモニタリング

The Measurement and Monitoring at Gunkanjima-Island by Using 3D laser scanner and Sphere Camera

By using 3D laser scanner, we measured and applied the As build data of Gunkanjima-Island that the collapses progress in various industrial heritages. We showed that we can support to draw a damaged plan more easily with the picking out break-lines from the 3D laser data, and monitor the deformation with the 3D laser data measured at two times. In addition, we have developed new inspection system aiming at high resolution photos for specific areas as well as a whole picture of objects such as Sphere-Camera. This is referred to system covering "micro to macro on any objects" It proposes effectiveness of "Detailed image search system by using sphere image" that uses sphere image as an index and applied the possibility in the future.

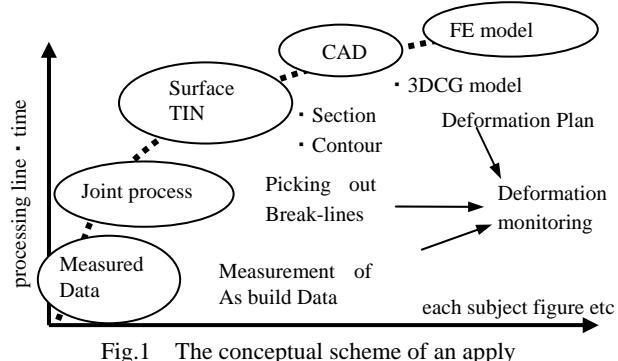
点群情報(座標値と反射強度:x,y,z,i)を取得する機器であ る.高密度で計測された点群は,現状を忠実に再現し構造 物の補修・補強検討の際に有効とされている³⁾⁻⁶⁾.Fig.1 は 点群処理から得られる成果とその処理時間の概要を示した. 通常数箇所から計測した点群の合成・面化処理を経て立面 図などの各主題図の作成や時系列データの差分から変形図 などの作成が行われる.このとき点群密度を上げればそれ なりに成果品質の向上は期待できるが,データ容量は急増 し,その処理時間も増大するため<u>AsBuildを確保したデー</u> <u>夕容量の低減化策</u>などが課題となっている.特に先述した 図面化作業は点群を基に CAD トレースする作業が主体で あり,この省力化・自動化を図るため,構造物の輪郭を抽 出する-稜線抽出のアルゴリズムが種々提案されている⁷⁾.

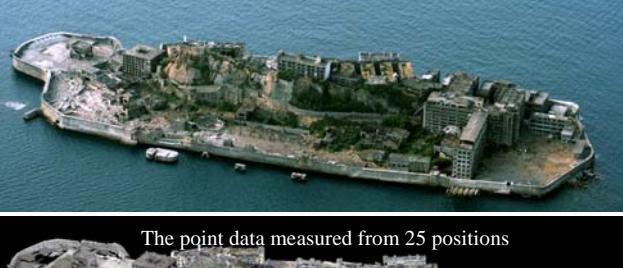
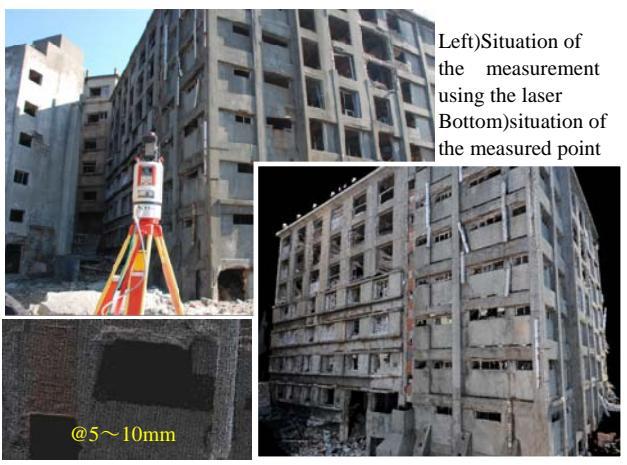
panorama of Gunkanjima-Island and the situation Fig.3. of the measurement using the 3D laser

軍艦島は、長崎県南部、長崎半島の西方海上にある面積 6.3haの小島である.日本有数の海底炭田の島として知られ, 開坑は明治初年,以来発展して年産約25万tfの石炭を産 出するまでに達した. 島内に選炭場, 接岸施設など諸施設 のほか、人口約5千人を収容する7~9階建てのアパート 群が建ち並び,当時世界一の人口密度5万人/km²であった. 1974年に閉山し、現在は無人島になり、Fig.3に示すよう にアパート群が廃墟として残っている.長崎市は,2006年 6月に調査を行い、軍艦島の保存に関しては、現状のまま として,自然の風化にまかせ,朽ち果てていく過程をみせ る方針に決定した.筆者らは、平成 21, 22 年度「軍艦島 の鉄筋コンクリート造高層建物群の環境劣化調査と安全性 評価に関する研究」の一環として、3Dレーザスキャナを 用い島内 30 号棟(大正5年:日本最古のRC構造物)を 中心に軍艦島全域の計測及びそのモデル化を行った.

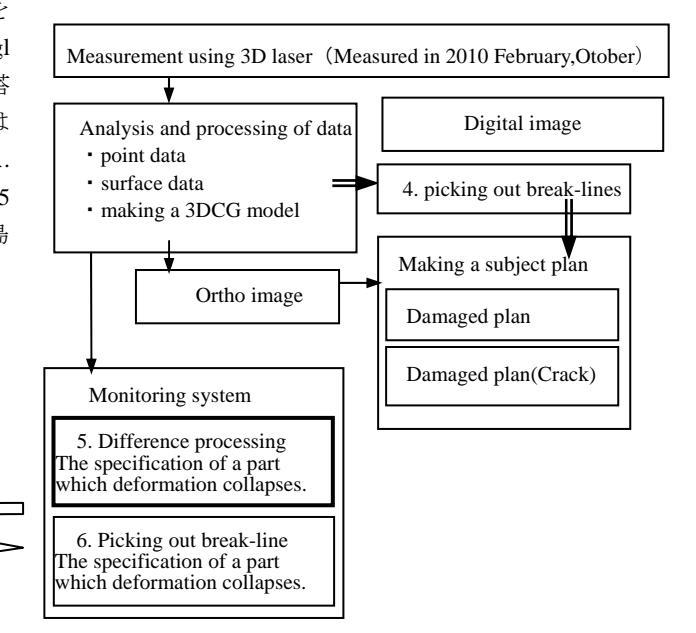
Fig.4 Application of the 3D measured date and monitoring flow

「軍艦島」は産業遺産の世界遺産暫定リストに記載され 長崎市の端島・高島炭坑の文化財指定に向けた調査・検討 を進める「端島炭坑等調査検討委員会」(会長 岡田保良国 士舘大学教授)」にて継続審議中である.しかし劣悪な環境 の下、日々劣化が進行しておりこの審議中(3年間)に大 きく形態が変化することも十分考えられた. そこで取得し た3Dレーザデータから効率よく破損図を作成する手法, および2時期にまたがる三次元情報から崩落箇所の抽出と 崩落体積の算出を試行した.これら3Dレーザ計測,画像 情報を用いた構造物の現況把握および監視に向けたフロー を Fig.4 に示す. なお本論文では,紙面の都合から 5.差分処 理について述べる.

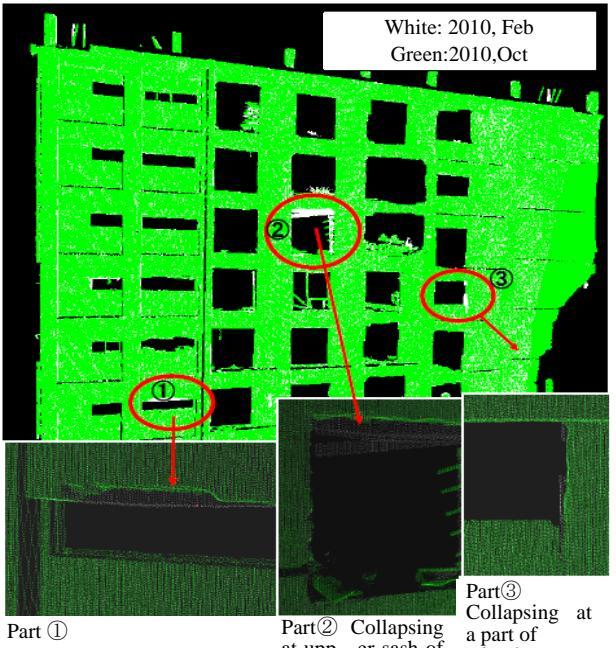
Fig.5 Southwestern side of 30th building and Picking out collapsing part

2 時期の計測箇所を 3m 程度ずらして計測したが, Fig.5 に示す部位①~③において劣化進行(崩落)を把握することができた.

Part (1) Collapsing at window folder

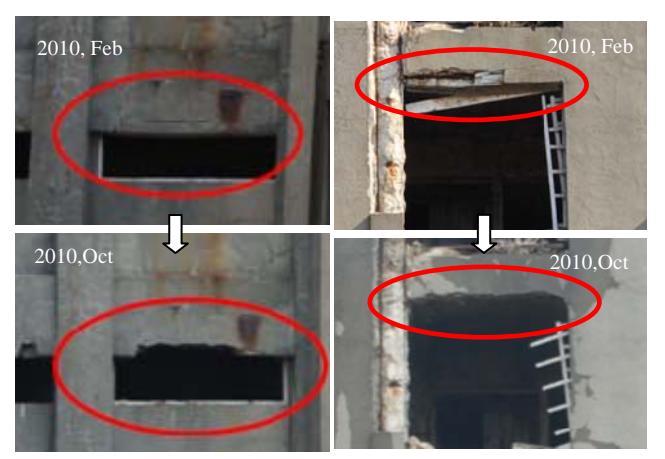
Fig.6 Detail pictures of part 1 and 2

大きな台風の襲来を受けていないこの数ヶ月の間にも 数箇所の崩落箇所を確認できた.部位①の窓マグサ(垂れ 壁)の一部が崩落した箇所について詳細に解析検討を実施 した.Fig.6で確認できるように2月の段階で既に鉄筋爆裂 によるひび割れ(幅8ミリ程度)が発生している.

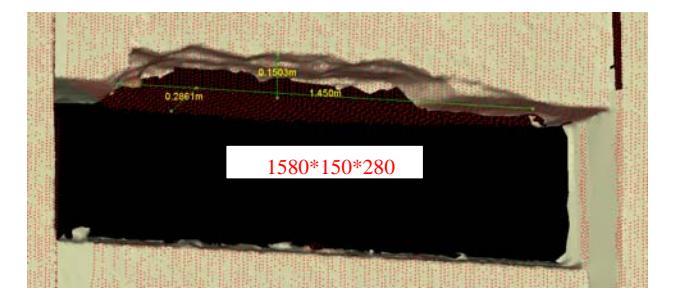
Fig.7 Overlapped surfaces with point-clouds

2 月のデータは点群, 10 月のデータは面化処理して重 畳表示したものを Fig7 に示す. この垂れ壁の崩落した部 位寸法は, 1580*150*280mmであり全断面が欠落した.

当該30号棟の南西面の点群は 5mm 程度の点密度で形成されており,全体の点数は約110万点におよび容量は txt 形式で約500MBである.このように2時期のデータを機械的に重ね合わせることで経年変化の比較が可能である.

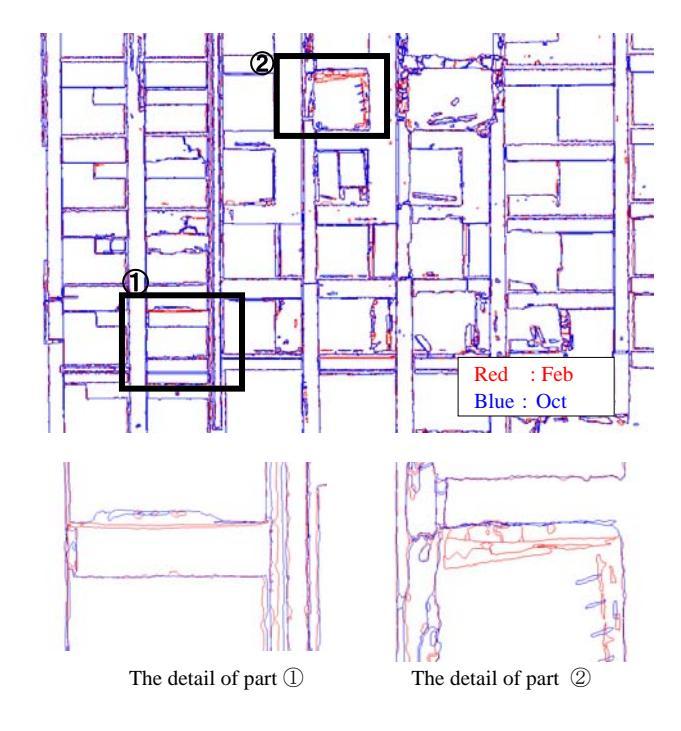
Fig.8 The specification of collapsed part by using picking out break-lines

Fig.8は、2時期の点群をもとに3D図化して重畳表示したものである.赤が2月、青が10月を示すことから変化のない箇所は紫色表示となる.計測位置が3m程度移動しているにも関わらず描画したラインは概ね同じ形状で抽出され、崩落寸法を図面としても提示する事も可能となる.

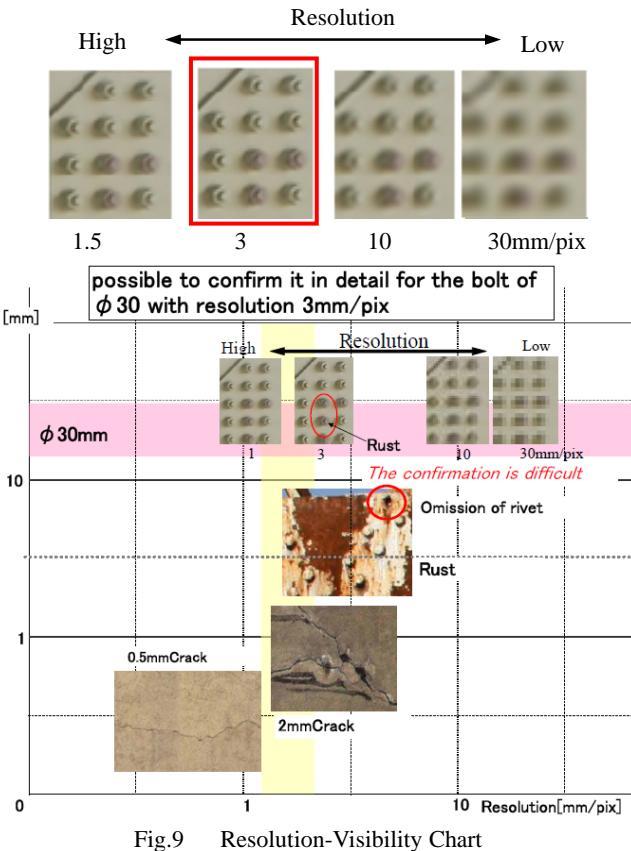
1.5.7 Resolution visionity chait

筆者らは、これまでに撮影画角と認識可能な「ひび割れ 幅や部位の判読可能性」について各種調査・研究の中で種々 の検証を行ってきた. Fig.9 は、遠隔からデジタルカメラを 用い撮影したボルトの欠損・錆発生状況の判読と画像分解 能を整理したものであり、径 30mmのボルトを認識するた めの解像度は 3mm/pix が必要であることを示している.

構造物全体の概要は, 種々の調査で活用されている Ladybug3 (Point Grey Research 社)を使用した^{8,9)}.この機器 は 200 万画素(以下 MP)のカメラ6 個で構成され, 1 秒間に 最大15枚の撮影が可能である.自動合成されたパノラマ画 像は連続的に表示され任意の方向から構造物の概観を確認 可能である.しかしカメラのCCDサイズは6.9×5.2mm,レ ンズは3.3mm(35mm換算で18mm)と広角なため,撮影 距離が7mの場合の解像度は10mm/pix程度となり対象物の 詳細把握までは困難となる(Fig 9).そこでこの解像度不足 を解消するためLadybug3と平行して12MPの一眼レフカメ ラを用いて撮影を行い「全体構造から局所部材までをカバ ーする全方位・詳細撮影」システムを考案した.

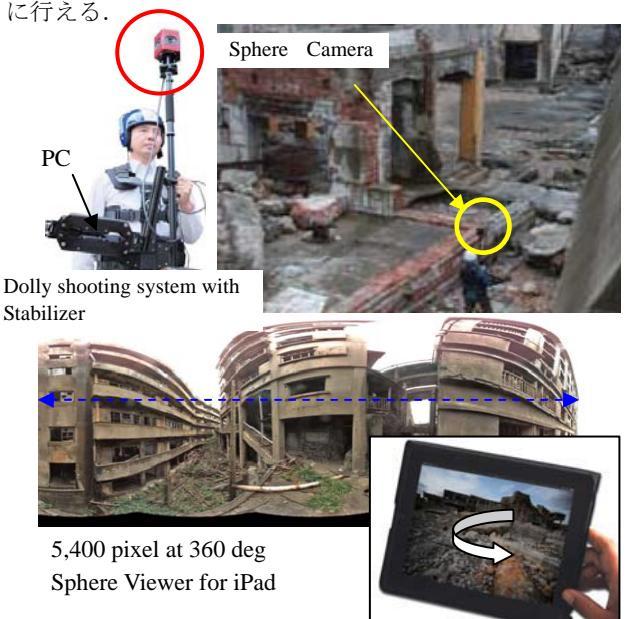
Fig.11 Sphere Imaging System

撮影は、歩行時の振動を吸収する防振装置にPCと全方 位カメラを搭載した撮影システム(PanoHANDY)を用い た.この装置は歩きながら安定した連続画像をPCで操作 格納しながら全周を見ることができる.GPSと連動させる ことで地図上に歩行経路表示も可能である.また撮影画像 はタブレット型PC(例えばiPad)で、自在に360度パノラマ で確認も可能である.例えば以前撮影したパノラマ画像を 格納し、次回の点検時に現地で崩壊箇所などの確認も容易

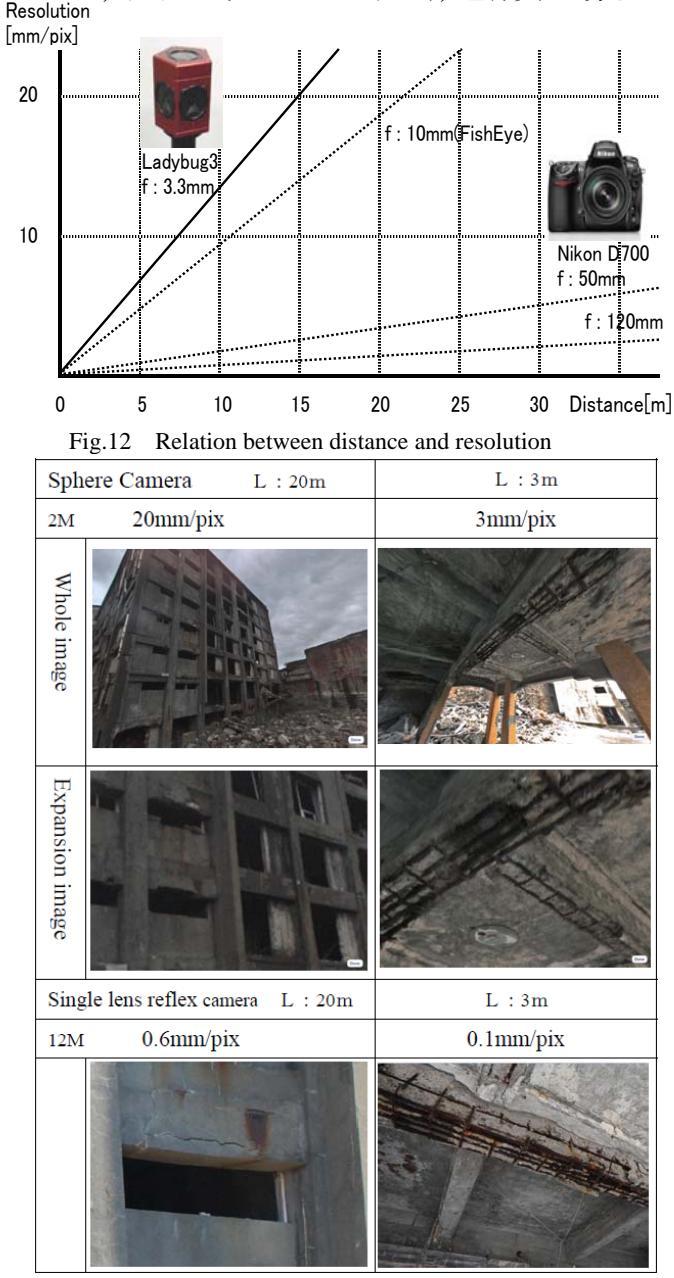
Fig.13 Resolution and image acquired with two kinds of cameras

2種類のカメラ(全方位と一眼レフカメラ)の撮影距離 と解像度の関係を Fig 12 に,また距離 20mに位置する部 位を撮影した各画像の一例を Fig 13 に示す.

全方位撮影は解像度が 25mm/pix 程度であり, 部位の詳 細形状までは確認できない. 一方一眼レフカメラは, 0.6mm/pix と高精細でありひび割れまでが十分確認できる. 距離3mの部位では,全方位撮影は解像度が3mm/pix 程度 であり,鉄筋の爆裂程度までは確認できる. しかし一眼レ フカメラに比べ CCD(撮像素子)サイズが 1/3 程度しかな いため,ダイナミックレンジが小さく,色再現性に劣る. Resolution

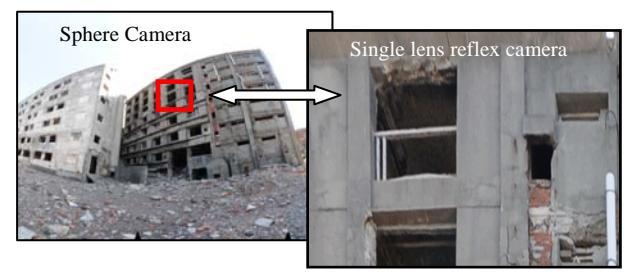
Fig.14 Image Search and Link system (Concept)

画像登録・検索システムのイメージを Fig 14 に示す. 4.4で述べたように2種類の各カメラの特徴である画角 と解像度に着目して開発した「画像検索システム」につい て概要を説明する.全方位撮影は意識せずその場の全周囲 の画像が自動・リアルタイムで格納される.一方一眼レフ カメラ撮影は,調査技術者が,これまでの経験・知見を基 に必要十分な解像度で実施される.登録手順は,現地で<u>全</u> 方位画像を拡大表示し,並行して撮影した詳細画像をこの 全方位画像上にインデックスとして登録する.現状は手動 で登録するが,将来的にはカメラに内臓されている GPS や ジャイロ機能で自動登録の可能性も十分にある.このよう に<u>全方位展開画像と</u>詳細画像の双方向の検索が可能な「画 像検索システム」を用意することで画像整理作業とモニタ リングへの効率化が期待できる.

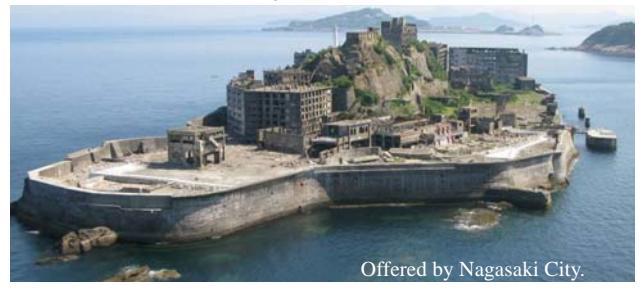
Fig.15 Situation of shore protection of Gunkanjima-Island

軍艦島の外周は旧来の天川護岸壁を周囲から鉄筋コン クリートで包み込む形で補修,補強がなされてきた.この 波浪から軍艦島を防御する護岸壁の損傷把握は重要な課題 である.しかし外海からの調査・計測は固定された場所が ないため困難となる (Fig.15).

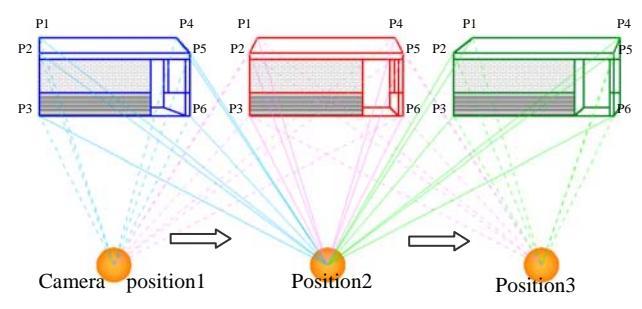
そこで今回紹介した全方位カメラの連続画像と GPS を 基にした最先端の画像処理技術である-Camera Vector Technology (CV 技術)を用いることで動揺する船舶から 撮影した連続画像を基に3次元化も可能となる¹⁰⁾. CV 技 術とその応用イメージを Fig16,17 に示す. この CV 値は, 全方位カメラで連続撮影した各画像の中から多数の特徴点 (200 点以上)を抽出し,その特徴点の動きを動画フレー ムを超えて追跡することで全周画像全フレームの位置・姿 勢を数値化するものである.精度は GPS 精度にも影響され 撮影距離の 1/100 程度と報告されているが,画像から簡易 に寸法を算出することができる.また GPS 支援のマルチビ ーム測深,レーザスキャナそれにCVを組み合わせることでFig.18に示すように水中部から陸上部までの連続した測量・計測が可能となり今後の軍艦島全体の維持管理,保全整備を検討する上で有効なものと考える.

Fig.16 Principle concept chart of CV technology The position information on the camera are obtained by photogrammetry.
